# INFORME TÉCNICO

*Evaluación Fitosanitaria de Arbolado Urbano*

## Plaza de Armas, Puerto Varas Región de Los Lagos

**Junio, 2026.-**

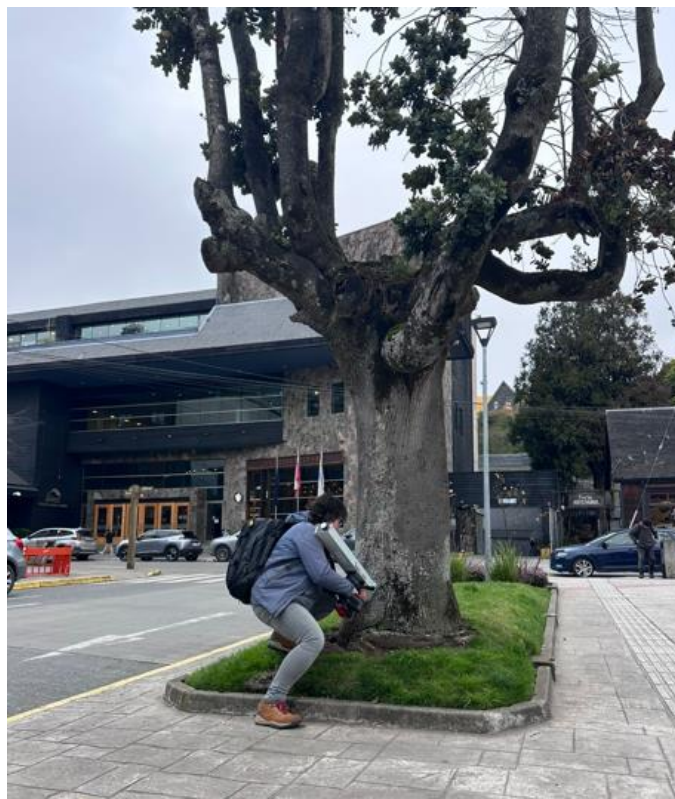
**Figura 1. Ulmo evaluado — Copa con marcado deterioro, ramas secas y múltiples cortes de poda. Plaza de Armas, Puerto Varas. Fuente: Geoforestal Servicios Limitada, 2026.**

**Degradación estimada: 55-65% del área de sección transversal. t/R ratio  $\approx$  0,27-0,33 (límite/bajo umbral crítico de 0,30).**

Este resultado es consistente con la presencia de hongos de pudrición blanca (white rot), frecuentes en Cunoniaceae expuestas a ambientes húmedos y con heridas antiguas sin cierre de compartimentación adecuado (sistema CODIT comprometido).

| <b>Diagnóstico principal</b> | Pudrición blanca (white rot) de la madera — Alta severidad |

- t/R en límite o por debajo del umbral crítico de seguridad (0,30) según criterio Mattheck & Breloer.
- Pudrición interna extensa que afecta el 55-65% del área de sección transversal.
- Leve inclinación del fuste hacia zona de alto tránsito, incrementando el momento flector.
- Contexto de alta exposición a viento y precipitaciones intensas en la Región de Los Lagos.
- Antecedente de evento climático severo (tornado, 25 mayo 2025) que puede haber generado daño estructural adicional no visible.

- INMEDIATO: Señalización preventiva del área de riesgo (radio mínimo 15 m), especialmente ante condiciones de viento o precipitación.
- CORTO PLAZO (< 30 días): Poda de reducción y eliminación de partes en riesgo, con arborista certificado en trabajo en altura.
- EVALUACIÓN DE EXTRACCIÓN: Si la inspección directa confirma degradación superior al 65% del área seccional, la remoción total del ejemplar debe evaluarse seriamente, con reposición por especies nativas equivalentes.

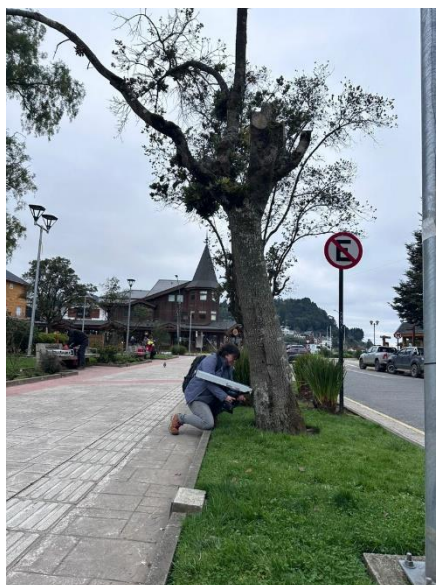
**Figura 1. Ulmo evaluado — Marcado deterioro en copa, ramas secas y múltiples cortes de poda. Plaza de Armas, Puerto Varas. Fuente: Geoforestal Servicios Limitada, 2026.**

**DIAGNÓSTICO: El perfil árbol 002 evidencia daño interno severo y complejo — combinación de pudrición interna activa con presencia probable de galerías de xilófagos. La degradación afecta múltiples zonas del radio, no se limita a la médula.**

**Degradación estimada: 65–75% del área de sección transversal — CRÍTICA para un árbol de DAP reducido**

Las fotografías de campo (imagen 2) muestran claramente una copa muy reducida con ramas principales secas y muerte apical evidente, lo que indica un estado de estrés severo y crónico. Este patrón de decaimiento de copa es coherente con el daño interno severo detectado por el resistógrafo — el árbol no puede sostener una copa normal debido a la pérdida de funcionalidad del xilema (tejido conductor de savia).

- $t/R$  por debajo del umbral crítico (0,28), con degradación en múltiples zonas del radio.
- Actividad probable de xilófagos activos — el daño se incrementa progresivamente.
- Estado de follaje muy deteriorado: el árbol ya muestra síntomas externos de decaimiento severo.
- Copa reducida y asimétrica — posible desequilibrio de carga de viento.
- Antecedente de tornado del 25 de mayo de 2025 — probable daño estructural adicional no visible.
- Árbol ubicado directamente junto a acera y calzada vehicular, sin zona de amortiguación.

- OPCIÓN PRIORITARIA — Extracción del ejemplar: Dado el nivel de degradación interno (65–75%), la probable actividad de xilófagos, el deterioro visible de la copa y la ubicación en zona de impacto crítico, la EXTRACCIÓN TOTAL del árbol es la medida más recomendable para garantizar la seguridad pública.
- Reposición inmediata post-extracción con especie nativa compatible: Ulmo (*Eucryphia cordifolia*) de vivero certificado, Canelo (*Drimys winteri*) o Maitén (*Maytenus boaria*), en sustrato preparado con enmienda orgánica.

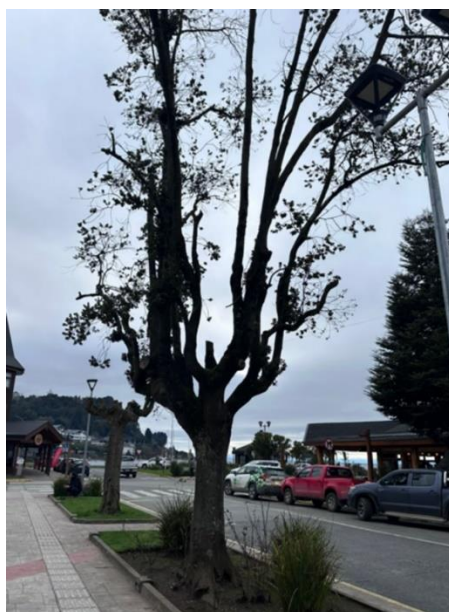
**Figura 1. Ulmo evaluado — Copa con marcado deterioro, ramas secas y múltiples cortes de poda. Plaza de Armas, Puerto Varas. Fuente: Geoforestal Servicios Limitada, 2026.**

**DIAGNÓSTICO CRÍTICO: El perfil 068 evidencia la degradación estructural MÁS SEVERA de los tres ulmos evaluados. La zona inicial de cero resistencia (35% del radio desde exterior) indica madera estructural externa completamente comprometida — el fuste NO tiene cáscara resistente adecuada en esa zona.**

**Degradación estructural estimada: 75–85% del área de sección transversal — LA MÁS ELEVADA DE LOS TRES EJEMPLARES EVALUADOS**

La fotografía de campo es elocuente: el árbol presenta una copa extremadamente deteriorada, con la mayoría de las ramas principales secas o con follaje muy reducido. Las múltiples cicatrices de cortes de poda antiguas —algunas aparentemente mal ejecutadas o en sitios inapropiados— han generado puntos de entrada de patógenos que explican en parte la degradación interna severa detectada por el resistógrafo. El patrón de decaimiento es coherente con un árbol que ha perdido la capacidad de compartimentar el daño (fallo del sistema CODIT).

El fuste de un árbol con DAP 50 cm y 75–85% de degradación interna tiene una cáscara resistente de apenas 3–5 cm de espesor efectivo. Esta condición —combinada con la arquitectura de copa con ramas codominantes visibles en la imagen— genera un árbol en equilibrio mecánico extremadamente precario, con alto riesgo de fractura súbita incluso sin viento extremo.

- $t/R$  de 0,12–0,20: muy inferior al umbral de seguridad de 0,30 establecido por Mattheck & Breloer. Con estos valores, la falla estructural espontánea es esperada, no excepcional.

- Degradación del 75–85% del área seccional: la cáscara resistente de 3–5 cm no puede soportar el momento flector generado por la copa y el viento para un árbol de 11,5 m de altura.

- Copa asimétrica y cargada de ramas secas: las ramas muertas retienen peso sin aportar rigidez, generando un centro de gravedad desplazado.
- Arquitectura multíquea con ramas codominantes: aumenta el riesgo de falla por splitting (separación de ramas codominantes bajo carga de viento).

El nivel de degradación interna (75–85%, t/R 0,12–0,20) supera ampliamente el umbral a partir del cual cualquier intervención de poda o tratamiento no puede revertir el riesgo estructural. Las razones técnicas que descartan la mantención son:

- La poda de reducción de copa en un árbol con cáscara resistente de solo 3–5 cm no elimina el riesgo de fractura del fuste — el problema es estructural, no de peso de copa.
- El tensado o apuntalamiento no es factible cuando la degradación es tan extensa en el fuste — no hay tejido sano suficiente donde anclar los sistemas de tensado.
- La pudrición activa seguirá avanzando independientemente de los tratamientos fungicidas aplicados externamente.
- La copa ya está reducida y desestructurada por podas anteriores: no queda masa foliar significativa para justificar mantener el árbol con riesgo extremo.

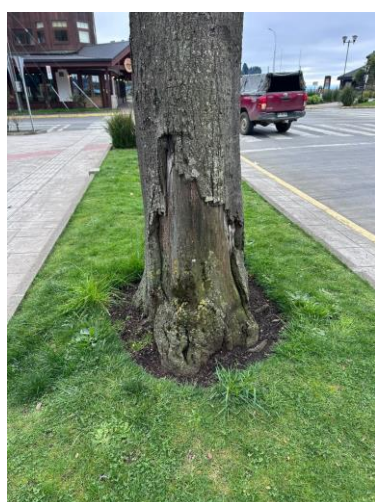
**Figuras 1, 2 y 3. Base del fuste con herida abierta y madera expuesta (izq.); copa con topping severo y tocones de ramas principales (centro y der.). Plaza de Armas, Puerto Varas. Fuente: Geoforestal Servicios Limitada, 2025.**

**ATENCIÓN: Las fotografías revelan una HERIDA ABIERTA EN LA BASE DEL FUSTE con madera interna expuesta — evidencia visual directa de pudrición avanzada visible sin necesidad de instrumentos.**

tener origen en daño mecánico antiguo (colisión de vehículo, maquinaria de mantención, vandalismo) o en pudrición radicular que emergió al fuste.

**Degradación estructural estimada: 80–90% del área de sección transversal — LA MÁS SEVERA DE TODOS LOS ULMOS EVALUADOS. El fuste presenta una cavidad que se comunica con el exterior a través de la herida basal visible.**

Como se muestra en la fotografía 1, es el hallazgo más grave de toda la evaluación: muestra sin ambigüedad que la cavidad interna ha emergido al exterior a través de una herida basal de grandes dimensiones, con madera interna expuesta y en descomposición activa. Esta condición significa que el fuste **NO TIENE CONTINUIDAD ESTRUCTURAL** en esa zona — es equivalente a una fractura parcial ya consumada. La sección transversal del fuste en la base está comprometida de forma irreversible.

La herida basal abierta no solo evidencia el daño ya consumado — actúa como fuente permanente de inóculo fúngico que puede diseminarse hacia el suelo y las raíces de los árboles vecinos. La

| FACTOR | VALORACIÓN | NIVEL |
|---|---|---|
| Probabilidad de falla | CAVIDAD INTERNA comunicada con exterior. $t/R \approx 0$ en lado de herida. Sin cáscara resistente en un cuadrante del fuste | <b>EXTREMA</b> |

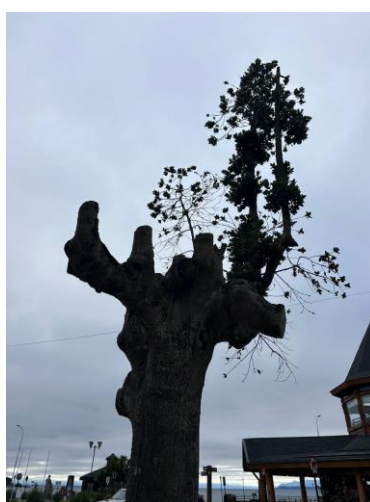
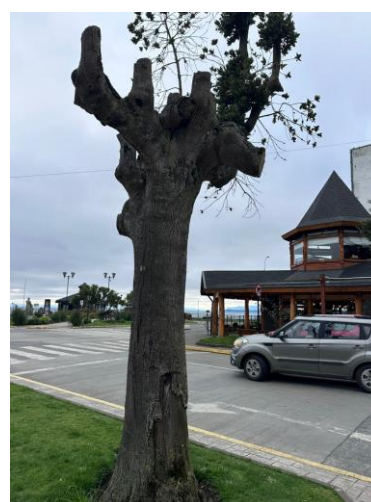
El Ulmo (*Eucryphia cordifolia*) es especie nativa del bosque valdiviano, familia Cunoniaceae. Con DAP de 44 cm este ejemplar es de porte medio, pero destaca como el de MAYOR EVIDENCIA VISUAL DE DAÑO de los cuatro ulmos evaluados: las fotografías muestran sin ambigüedad una HERIDA ABIERTA DE GRAN TAMAÑO en la base del fuste con madera interna expuesta y en proceso de descomposición, y una copa con topping severo con tocones de ramas principales donde la única vegetación viva corresponde a brotes epicórmicos desde los tocones.

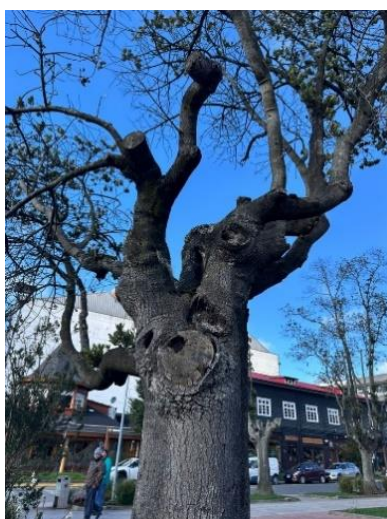
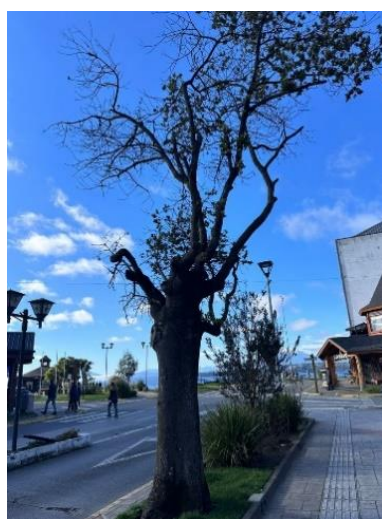
**Figuras 1 y 2. Fuste con cavidades abiertas en zona de bifurcación y múltiples cicatrices de poda severa (izq.); copa con alta densidad de ramas muertas y escaso follaje vivo en brotes epicórmicos (der.). Plaza de Armas, Puerto Varas. Fuente: Geoforestal Servicios Limitada, 2026.**

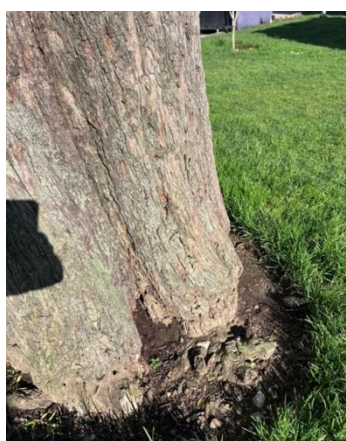
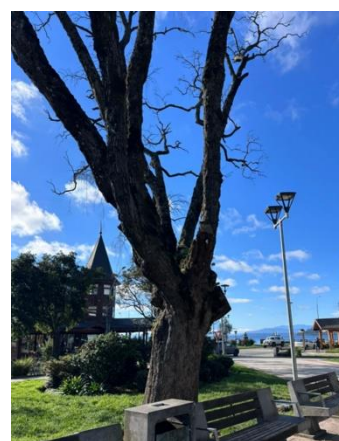
**Figuras 1, 2 y 3. Base del fuste con inicio de herida en cuello (izq.); zona de bifurcación con cavidad visible y nudo oscurecido (centro); copa general del ejemplar con follaje moderado pero ramas interiores secas (der.). Plaza de Armas, Puerto Varas. Fuente: Geoforestal Servicios Limitada, 2026.**

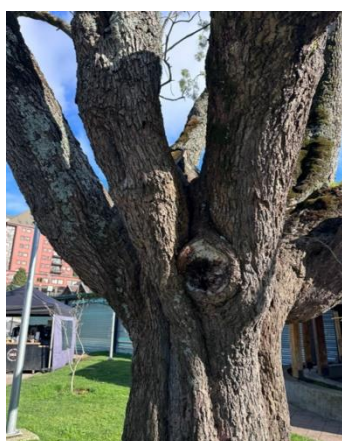
**HALLAZGO VISUAL CRÍTICO:** La fotografía 2 (centro) muestra una **CAVIDAD OSCURA EN LA ZONA DE BIFURCACIÓN** del fuste — evidencia visual directa de pudrición interna avanzada en el punto estructuralmente más débil del árbol.

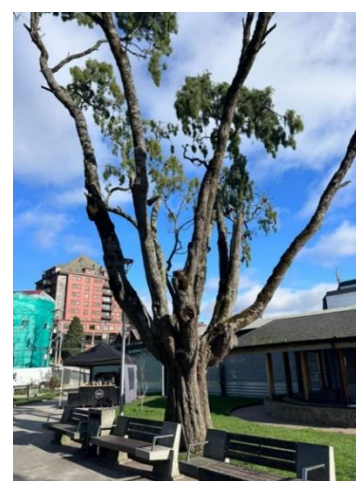
**Figuras 1, 2 y 3. Aplicación del resistógrafo en la base del fuste con bifurcación múltiple a media altura (izq.); zona de bifurcación con múltiples ramas primarias emergentes del fuste central (centro); vista general del árbol con copa escasa y alta proporción de ramas muertas (der.). Plaza de Armas, Puerto Varas. Fuente: Geoforestal Servicios Limitada, 2026.**

**OBSERVACIÓN VISUAL CRÍTICA:** La fotografía 3 muestra una copa con muy escaso follaje vivo, alta proporción de ramas muertas y estructura depauperada para la altura del árbol. Las fotografías 1 y 2 muestran la evaluación en la base de un fuste de gran sección con bifurcación múltiple.

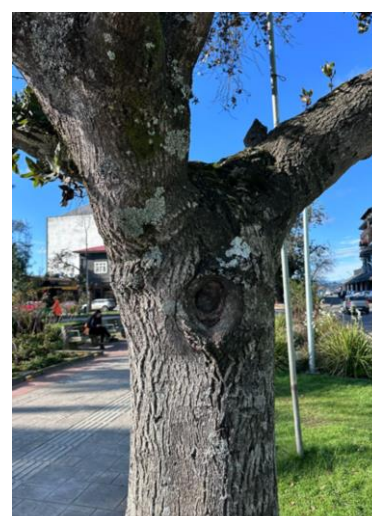
**Figuras 1, 2 y 3. Vista general del árbol con copa de follaje moderado y fuste recto (izq.); aplicación del GPS en fuste con corteza de Ulmo adulto y cuello en pradera (centro); DETALLE DE NUDO OSCURECIDO en zona de bifurcación del fuste — punto de entrada de**

**patógenos confirmado visualmente (der.). Plaza de Armas, Puerto Varas. Fuente: Geoforestal Servicios Limitada, 2026.**

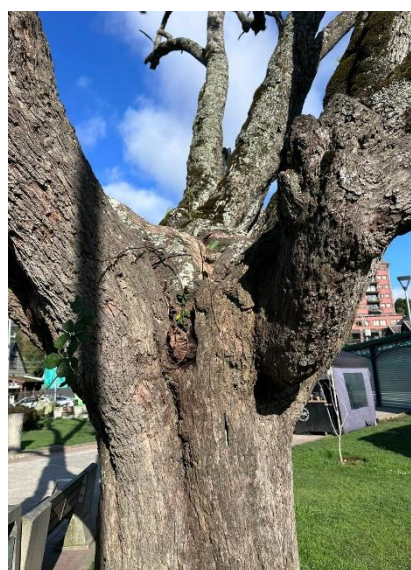
**Figuras 1. Vista general del ejemplar de Maitén (*Maytenus boaria*). Figura 2. Detalle de la zona de inserción de los ejes codominantes del Maitén (DAP 120 cm). Uniones en V con**

*posible bark-inclusion, zonas callosas, heridas antiguas sin cierre completo, líquenes y musgos en corteza. Geoforestal Servicios Limitada, 2026.*
