Ilustre Municipalidad  
**Puerto Varas**

**Estudio de Patrimonio**  
**Plan Regulador Comunal**  
**Puerto Varas**  
**2019**

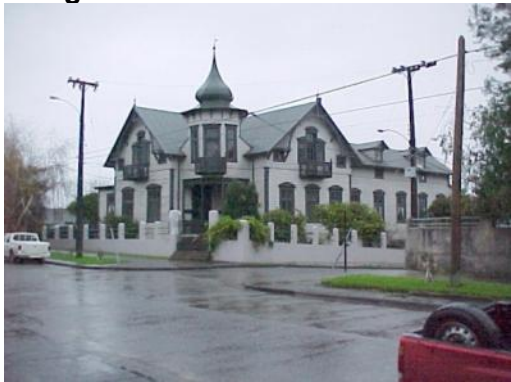
| <b>Fotografía</b><br> | | <b>Descripción</b><br>Construida entre 1915 y 1917, en madera con influencia romántica, destaca el torreón de la esquina que enfatiza el acceso, coronado con cubierta en forma de bulbo. Interesante la decoración de los detalles de pilastras de puertas y ventanas.<br>Ha sido restaurada y recibe constante mantención.<br>Foto: Catastro DA-MOP Año 2000 (Registro 109030). |

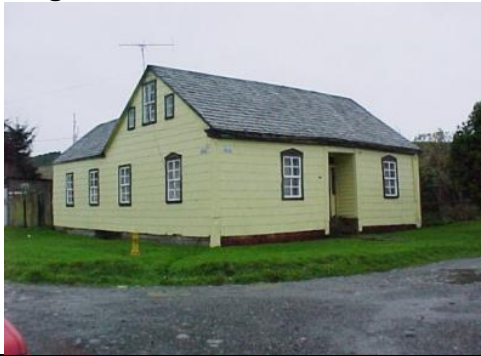
| <b>Fotografía</b><br> | | <b>Descripción</b><br>Construido en madera el año 1910, refleja la permanencia del modelo de planta con corredor central y dos crujías de habitaciones, incorporado a la zona por los maestros de la escuela de carpinteros de Puerto Montt, del cual permanecen también las ventanas de guillotina.<br>Foto: Catastro DA-MOP Año 2000 (Registro 109048). |

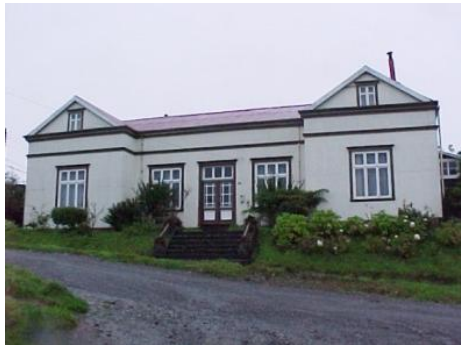
| <b>Fotografía</b><br> | | <b>Descripción</b><br>Casa con planta en "H", de influencia neoclásica, reconocida por el sistema de cornisas que permite identificar los volúmenes a dos aguas de la cubierta. Construida con estructura de madera, está totalmente revestida enteramente con lata, con detalles de cornisas y pilastras en planchas de acero galvanizado.<br>Foto: Catastro DA-MOP Año 2000 (Registro 109049). |

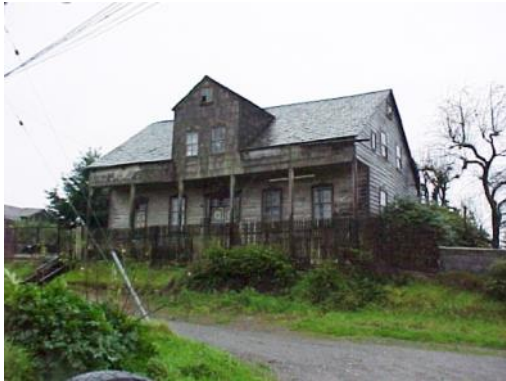
| <b>Fotografía</b><br> | | <b>Descripción</b><br>Construida en 1915, es un raro ejemplo en la ciudad de casa con corredor hacia la calle, inscrito en un volumen sencillo con techo a dos aguas y mirador centrado en el acceso.<br>Está construida en madera con revestimiento tinglado.<br>Foto: Catastro DA-MOP Año 2000 (Registro 109050). |

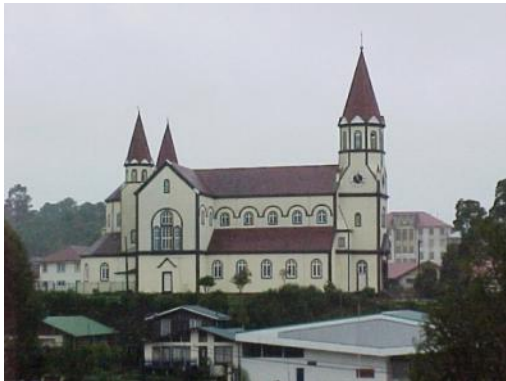
| <b>Fotografía</b><br> | | <b>Descripción</b><br>Fue construida entre los años 1915 y 1918, con estructura y revestimientos interiores de madera y exteriores en acero galvanizado ondulado con acero estampado para los detalles y decoraciones. La tradición quiere que sea inspirada en las iglesias de Su diseño está basado en las iglesias de Baden-Wurtemberg, Alemania.<br>Foto: Catastro DA-MOP Año 2000 (Registro 109056). |

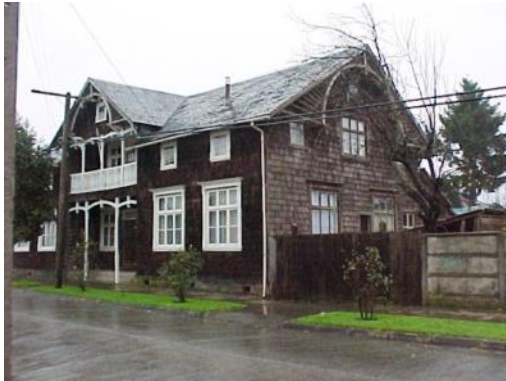
| <b>Fotografía</b><br> | | <b>Descripción</b><br>Construida en madera entre 1935 y 1936, está revestida totalmente con tejuelas rajadas de alerce.<br>De gran interés es el acceso estragado enfatizado con mirador y balcón en segundo piso y la decoración de los tímpanos.<br>Foto: Catastro DA-MOP Año 2000 (Registro 109061). |

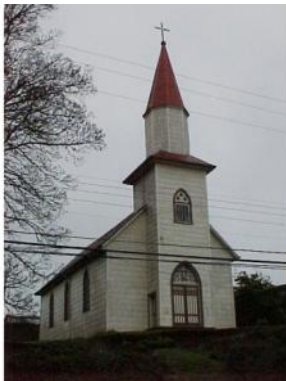
| <b>Fotografía</b><br> | | <b>Descripción</b><br>Construido en madera entre 1923-1924, y revestido con tejuela rajada de alerce. Es de volumetría sencilla y austera, con detalles de influencia neogótica, y torre centrada de influencia románica, lo que enfatiza el carácter germano de los constructores.<br>Foto: Catastro DA-MOP Año 2000 (Registro 109089). |

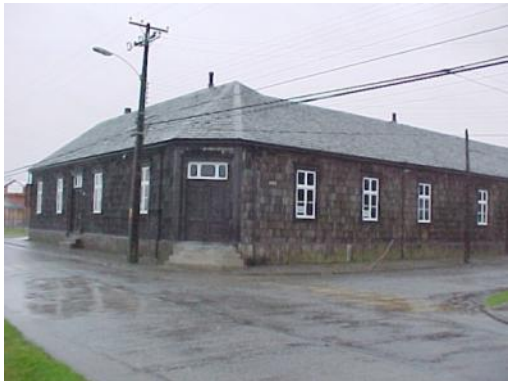
| <b>Fotografía</b><br> | | <b>Descripción</b><br>Construida entre 1916 y 1920 con estructura de madera y revestimiento y cubierta de tejuela de alerce. Originalmente en la esquina funcionó la carpintería del dueño, mientras hacia el sur se ubicó la casa habitación.<br>Foto: Catastro DA-MOP Año 2000 (Registro 109090). |

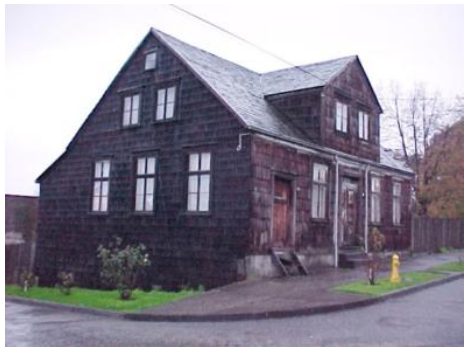
| <b>Fotografía</b><br> | | <b>Descripción</b><br>Construida entre 1905 y 1910 con estructura de madera y revestimiento de tejuelas de alerce. Representa la permanencia del modelo de volumen sencillo con cubierta a dos aguas, y planta con pasillo central y mirador sobre el acceso, incorporado a la tradición constructiva por los maestros de la escuela de carpinteros alemanes de Puerto Montt.<br>Foto: Catastro DA-MOP Año 2000 (Registro 109094). |

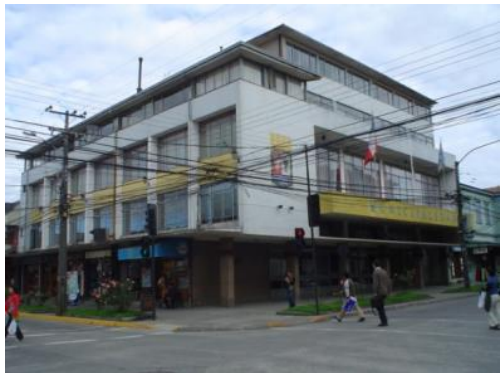
| <b>Fotografía</b><br> | | <b>Descripción</b><br>Edificio proyectado por el Premio Nacional de Arquitectura Edwin Weil, siguiendo los cánones del Movimiento Moderno, con fachadas diferenciadas según la orientación.<br>Foto: Gian Piero Cherubini para SurPlan Ltda. |

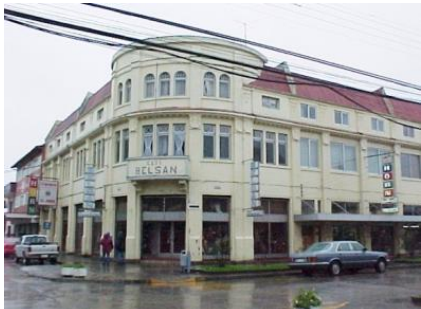
| <b>Fotografía</b><br> | | <b>Descripción</b><br>El edificio de hormigón armado de tres niveles, que enfrenta la esquina con un elemento curvo, donde destacan los detalles de cornisas, y pilastras en estuco, de influencia ecléctica. Destacan los pilares que configuran la composición rítmica de vanos. Edificio de valor arquitectónico por su particularidad en la ciudad y relevancia histórica al ser el primer edificio de hormigón armado de la ciudad.<br>Foto: Catastro DA-MOP Año 2000 (Registro 109078). |

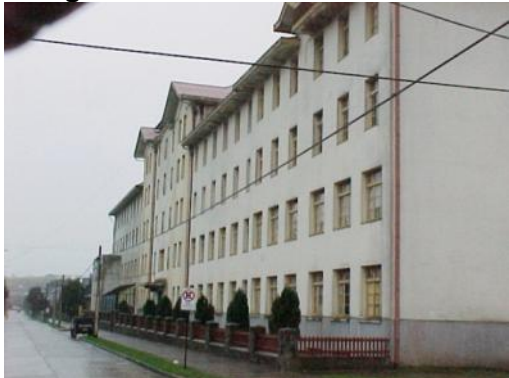
| <b>Fotografía</b><br> | | <b>Descripción</b><br>Este edificio es un hito en la ciudad por su uso y magnitud volumétrica. Edificio de hormigón armado con cubierta a dos aguas, que destaca por altura y proporción. La configuración rítmica de llenos y vacíos en la fachada principal combina distintos formatos de vanos. El Colegio Germania de la congregación del Verbo Divino, tiene gran importancia en la cultura religiosa de Puerto Varas.<br>Foto: Catastro DA-MOP Año 2000 (Registro 109074). |

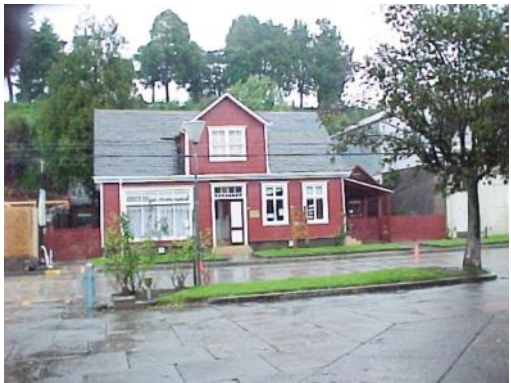
| <b>Fotografía</b><br> | | <b>Descripción</b><br><p>Construcción de estructura de madera revestida con tejuela de alerce. Destaca por la simpleza de su volumetría, con cubierta a dos aguas y manzarda que se levanta al centro con un mirador hacia la calle. El inmueble se encuentra frente a la plaza de armas y actualmente es la sede de Artesanías Chile, para lo cual fue restaurada, manteniendo buen estado de conservación.</p> <p>Foto: Catastro DA-MOP Año 2000 (Registro 109076).</p> |

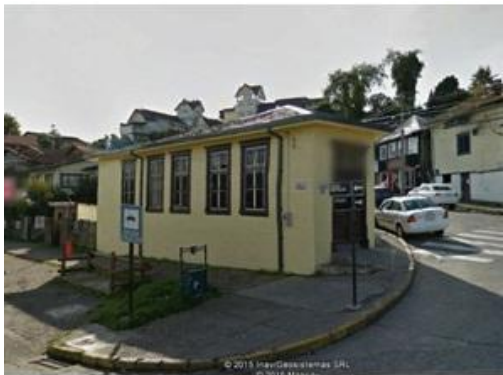
| <b>Fotografía</b><br> | | <b>Descripción</b><br><p>Corresponde a la Dirección de Obras de la municipalidad de Puerto Varas. Se ubica en una punta de diamante entre las calles San Francisco y Estación, proporcionando particularidad al espacio urbano. Vivienda pequeña de líneas simples con elementos constructivos propios de la zona, estructura de madera y revestimiento en tabla del mismo material, con cubierta a cuatro aguas y acceso en ochavo de la esquina que enfrenta.</p> <p>Foto: Memoria PRC Z.T 2014.</p> |

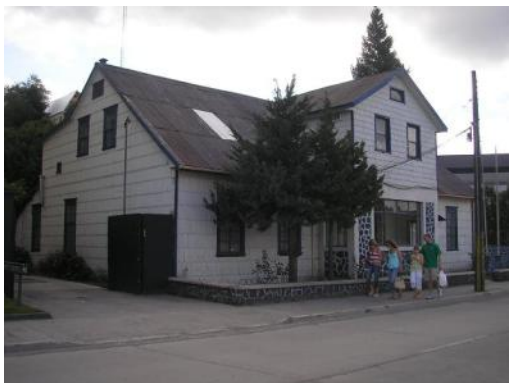
| <b>Fotografía</b><br> | | <b>Descripción</b><br><p>Edificio de plata simple con mirador a dos aguas. Estructura de madera revestida en tejuela del mismo material. Perteneció a una emblemática familia de Puerto Varas ligada a la actividad turística y al transporte lacustre, a principios del siglo XX (hotel Bellavista y Vapor Sta Rosa). Actualmente es utilizada por la PDI (Policía de Investigaciones de Chile) y se encuentra en buen estado de conservación. Es valorada por la comunidad, la cual defendió que se mantuviera dónde está.</p> <p>Foto: Gian Piero Cherubini para SurPlan Ltda.</p> |

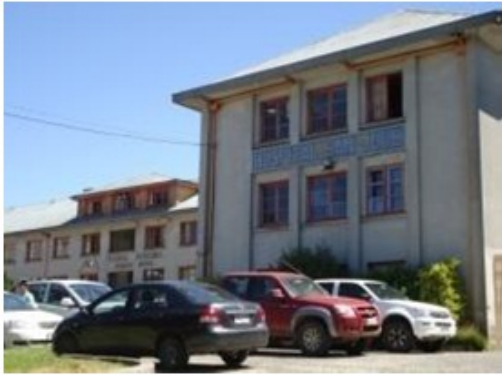
| <b>Fotografía</b><br> | | <b>Descripción</b><br>Edificio de gran relevancia en Puerto Varas por su magnitud, actuando como hito en el sector. Construcción en hormigón armado de volumetría simple y composición de vanos rítmico en sus fachadas. Este edificio reemplaza al original que se incendió años antes de la década del cuarenta. Hoy se ubica aquí la clínica Alemana de Puerto Varas. Es altamente valorado por la comunidad.<br>Foto: Memoria.PRC Z.T 2014. |

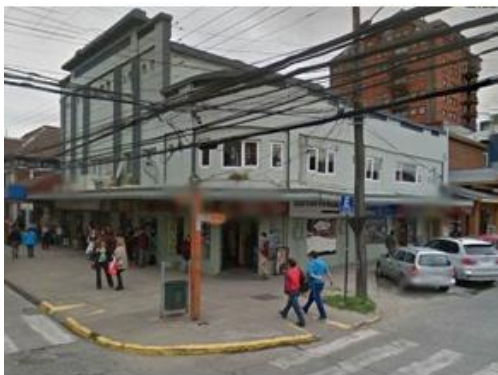
| <b>Fotografía</b><br> | | <b>Descripción</b><br>Obra del Arquitecto Alberto Oettinger S. Está a media cuadra de la plaza de armas. Edificio de influencia art decó, fue el antiguo Teatro Real de Puerto Varas, y funcionó como cine también, lo cual permanece en la memoria colectiva de los habitantes de la comuna. Enfrenta la esquina con volumen curvo en dos niveles y destaca la fachada plana del teatro con detalles en hormigón<br>Foto: Memoria.PRC Z.T 2014. |

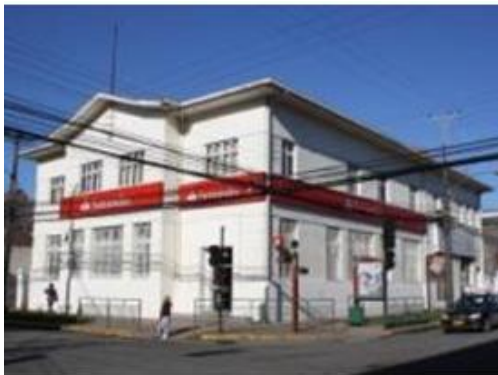
| <b>Fotografía</b><br> | | <b>Descripción</b><br>Edificio racionalista con influencia academicista. Enfrenta la esquina de la calle principal de la ciudad, con un volumen saliente y frontón. Correspondía al antiguo Banco Osorno y la Unión y hoy acoge las instalaciones del Banco Santander. Es parte de la transición del diseño formal de madera hacia el hormigón en la ciudad. Es reconocido por la comunidad<br>Foto: Memoria PRC Z.T 2014. |

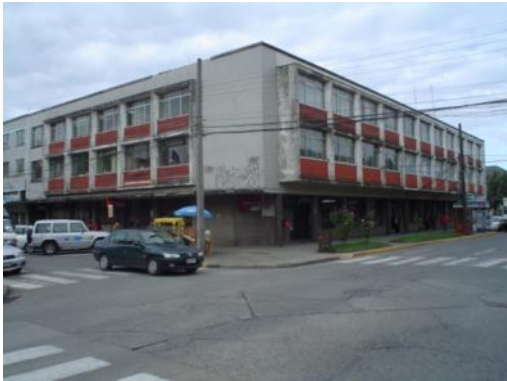
| <b>Fotografía</b><br> | | <b>Descripción</b><br>Edificio del arquitecto Premio Nacional de Arquitectura don Edwin Weil. Ocupa la mitad de manzana de la calle San José entre San Pedro y Santa Rosa, determinando la altura del sector. Siguiendo los cánones del movimiento moderno se compone de un gran volumen con salientes que dan espacio a los vanos de configuración cuadriculada con detalles de color en juego de llenos y vacíos. Edificio que alberga oficinas de servicios públicos, se mantiene en buen estado de conservación<br>Foto: Gian Piero Cherubini para SurPlan Ltda. |

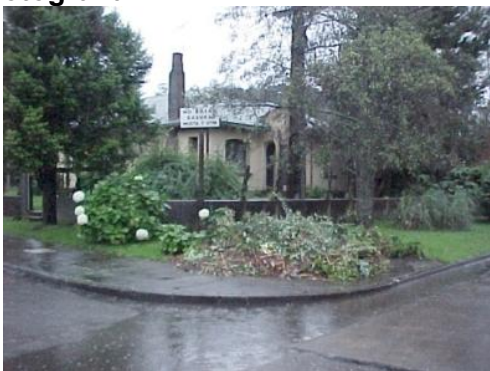
| <b>Fotografía</b><br> | | <b>Descripción</b><br>Edificación en ruinas, quedan solo los muros de albañilería estucada.<br><br>Foto: Catastro DA-MOP Año 2000 (Registro 109031). |

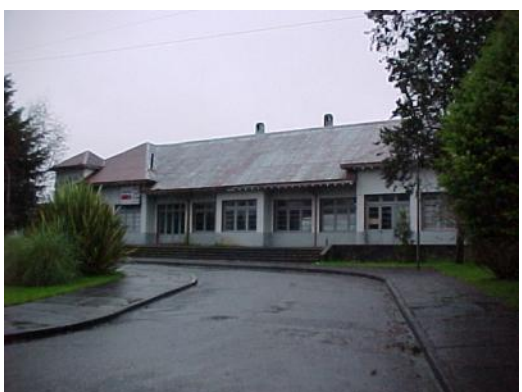
| <b>Fotografía</b><br> | | <b>Descripción</b><br>Construcción que marca la llegada del Troncal sur de F.F.C.C. Tiene un volumen principal con cubierta de gran pendiente, destacando chimeneas y vanos de ventanas y acceso que son típicos de las estaciones del sur de Chile. Actualmente se encuentra remodelada y alberga actividades culturales. Enfrenta al gran Hotel de Puerto Varas (actual Hotel Patagónico). Constituye un valor de conjunto.<br>Foto: Catastro DA-MOP Año 2000 (Registro 109032). |

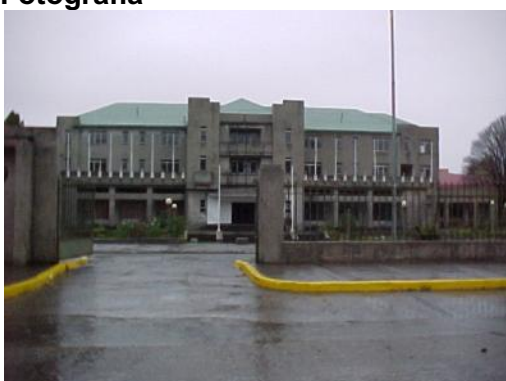
| <b>Fotografía</b><br> | | <b>Descripción</b><br>Gran Hotel y Casino de Puerto Varas, fue construido en 1934 por ferrocarriles del Estado para fomentar el turismo en la zona. Edificio de grandes valores arquitectónicos y estilísticos, de estilo racionalista y art decó. Composición simétrica donde en el centro se marca el acceso con volumen saliente. El edificio fue rehabilitado para hotel (Hoy Hotel Patagónico), generando nuevas volumetrías en su fachada principal.<br>Foto: Catastro DA-MOP Año 2000 (Registro 109033). |

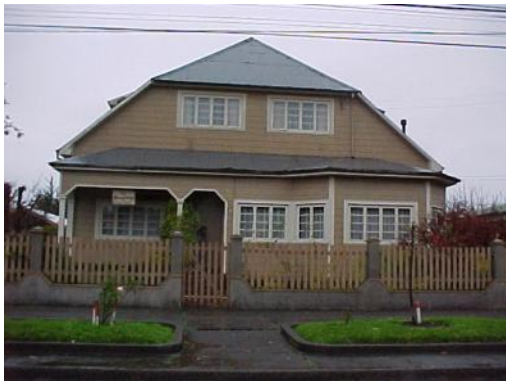
| <b>Fotografía</b><br> | | <b>Descripción</b><br>Vivienda aislada de madera con cubierta a cuatro aguas y pórtico de acceso, destacan los elementos típicos de la arquitectura característica de la segunda etapa de la colonización extranjera, cuando ésta ya se encontraba consolidada.<br><br>Foto: Catastro DA-MOP Año 2000 (Registro 109034). |

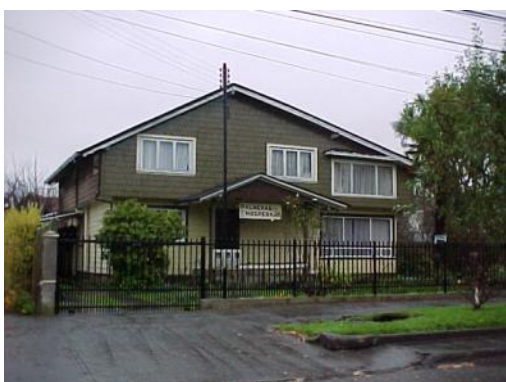
| <b>Fotografía</b><br> | | <b>Descripción</b><br>Casa de madera revestida en tejuela del mismo material, de composición asimétrica (producto de una ampliación posterior), destaca el pórtico de acceso con dos aguas y pilares. Posee reminiscencias de la arquitectura característica de la segunda etapa de la colonización extranjera, cuando ésta ya se encontraba consolidada. La ampliación asimétrica alteró su carácter original.<br><br>Foto: Catastro DA-MOP Año 2000 (Registro 109035). |

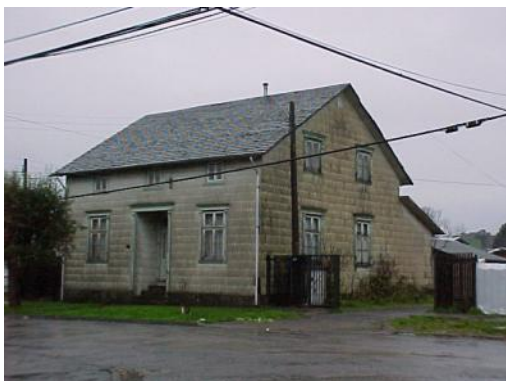
| <b>Fotografía</b><br> | | <b>Descripción</b><br>Construcción de madera de volumen único a dos aguas y revestimiento de fachadas en tejas de madera. Destaca la composición simétrica de vanos con pequeñas ventanas en la fachada principal que corresponden a la altura de piso del segundo nivel, con acceso retraído hacia el interior. Denominada como Casa Leonhardt, fue construida alrededor de 1920 para la familia Yunge.<br><br>Foto: Catastro DA-MOP Año 2000 (Registro 109036). |

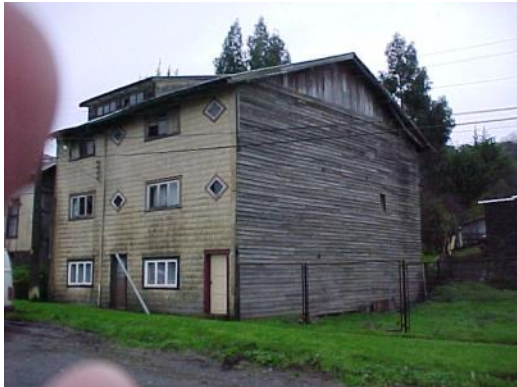
| <b>Fotografía</b><br> | | <b>Descripción</b><br>Típica construcción de la zona en estructura de madera y volumen único revestido en tabla de madera. Destaca en su composición los vanos de ventanas cuadradas giradas.<br><br>Foto: Catastro DA-MOP Año 2000 (Registro 109037). |

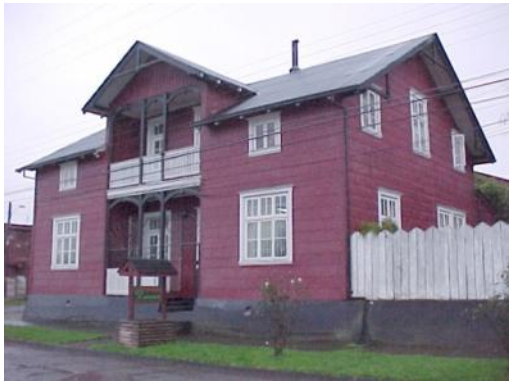
| <b>Fotografía</b><br> | | <b>Descripción</b><br>Vivienda de valor arquitectónico atribuido al pórtico de acceso y al mirador con balcón de madera en el volumen de la fachada frontal, con detalles de carpinterías en madera en pilares y cerchas. Estructura de madera y revestimiento de tejuela ancha de madera. Ex feria Tattersall.<br><br>Foto: Catastro DA-MOP Año 2000 (Registro 109038). |

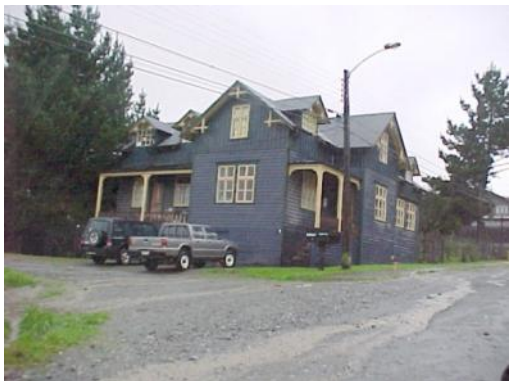
| <b>Fotografía</b><br> | | <b>Descripción</b><br>Vivienda de estructura de madera revestida en tabla del mismo material, de composición generada por el juego de techumbre de volúmenes que dan espacio a corredores, miradores y pórticos con detalles en pilares y vigas. Destaca detalles en frontones en forma de cruz y composición de llenos y vacíos. Arquitectura característica de la segunda etapa de la colonización extranjera, cuando ésta ya estaba consolidada. Foto: Catastro DA-MOP Año 2000 (Registro 109039). |

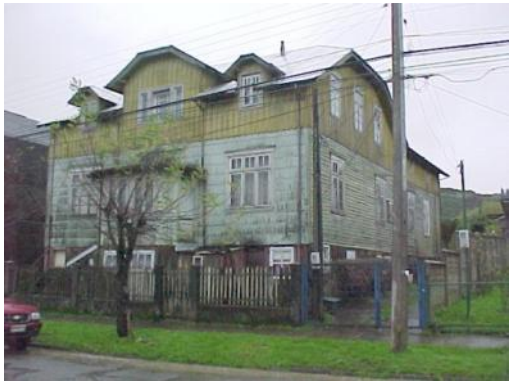
| <b>Fotografía</b><br> | | <b>Descripción</b><br>Construcción de estructura de madera y revestimiento de fachadas en tejuela de madera y entablado de influencia jugenstil en mansarda, enriquecida con mirador central sobre el acceso y miradores más pequeños a su lado. Se accede mediante escalera. El primer nivel es un piso zócalo habilitado como habitación. Arquitectura característica de la segunda etapa de la colonización extranjera, cuando ésta ya se encontraba consolidada.<br>Foto: Catastro DA-MOP Año 2000 (Registro 109040). |

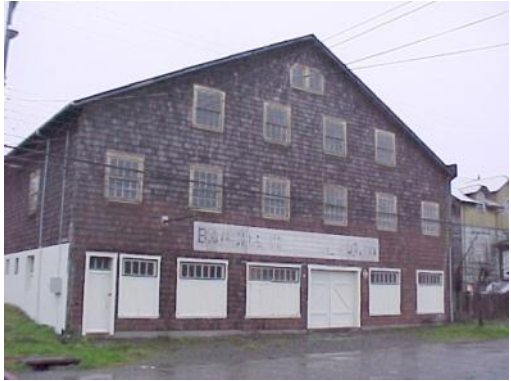
| <b>Fotografía</b><br> | | <b>Descripción</b><br>Volumen único a dos aguas, de estructura de madera y composición de fachada simétrica con vanos en tres niveles. Sus fachadas se encuentran revestidas en tejuela de madera. Volumen sencillo de grandes dimensiones que caracterizó la arquitectura de graneros y bodegas. Fue recientemente restaurado para albergar oficinas.<br>Foto: Catastro DA-MOP Año 2000 (Registro 109041). |

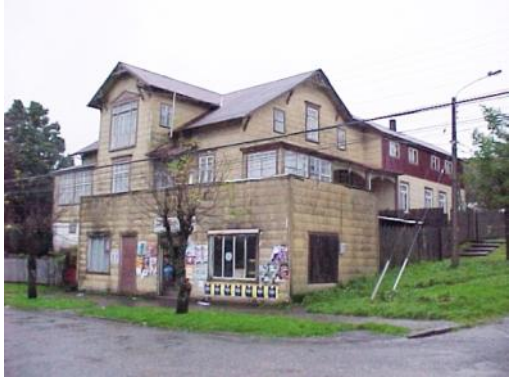
| <b>Fotografía</b><br> | | <b>Descripción</b><br>Construcción en estructura de madera y revestida en tejuela ancha de madera. Composición volumétrica de dos aguas en cada volumen. Destacan detalles en madera en ventanas y cubiertas, además de elementos como corredores y mirador. Arquitectura característica de la segunda etapa de la colonización extranjera, cuando ésta ya se encontraba consolidada.<br>Foto: Catastro DA-MOP Año 2000 (Registro 109042). |

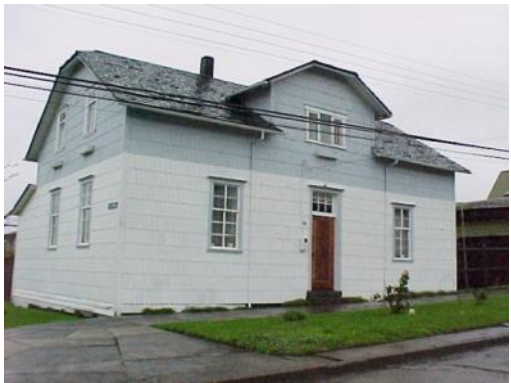
| <b>Fotografía</b><br> | | <b>Descripción</b><br>Construcción de estructura de madera y revestimiento de fachadas en tejuela de madera en dos niveles, segundo en mansardas. Cubierta a dos aguas con pequeña agua en cumbre de fachadas. Destaca volumen de mirador saliente que marca el acceso, como también detalles de ventanas y puerta de acceso. Arquitectura propia de la zona con detalles de arquitectura traída por colonos europeos llegados a la zona. Foto: Catastro DA-MOP Año 2000 (Registro 109043). |

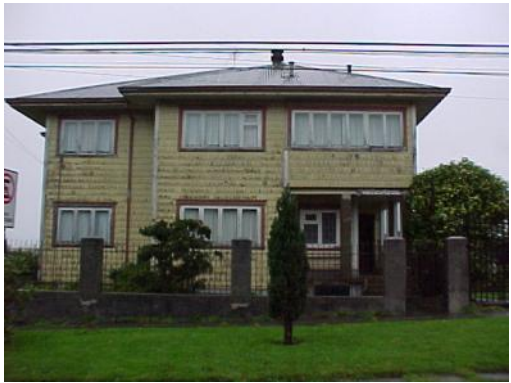
| <b>Fotografía</b><br> | | <b>Descripción</b><br>Construcción de estructura de madera con revestimiento en fachadas de tejuela de madera. Volúmenes de cuatro aguas donde destaca pórtico de acceso con pilares de madera y composición de ventanas rectangulares. Característica de la etapa de influencia del Movimiento Moderno en arquitectura.<br><br>Foto: Catastro DA-MOP Año 2000 (Registro 109044). |

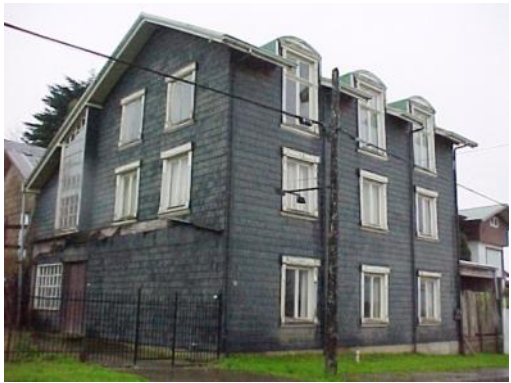
| <b>Fotografía</b><br> | | <b>Descripción</b><br>Volumen único de dos aguas. Destaca volumen lateral saliente con bow window que marca acceso por la fachada lateral. La fachada principal remata con mansardas de cubierta de arco rebajado como una intervención posterior. Es un inmueble particular por su composición, si bien responde a características propias de viviendas de la zona con reminiscencias neoclásicas, es singular entre las demás. Ampliada e intervenida antes de 2000. Foto: Catastro DA-MOP Año 2000 (Registro 109045). |

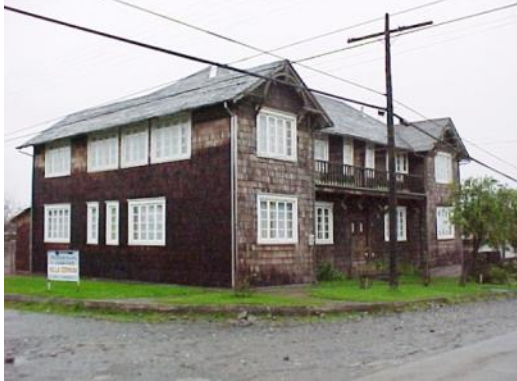
| <b>Fotografía</b><br> | | <b>Descripción</b><br>Construcción de madera revestida en tejuela. Planta en forma de "H", que da espacio para el acceso, enfatizado por el balcón del segundo piso. Destacan las decoraciones en arco de medio punto realizadas en carpintería, que adornan los frontones. Sobresale la amplitud de los vanos en la fachada norte.<br>Foto: Catastro DA-MOP Año 2000 (Registro 109046). |

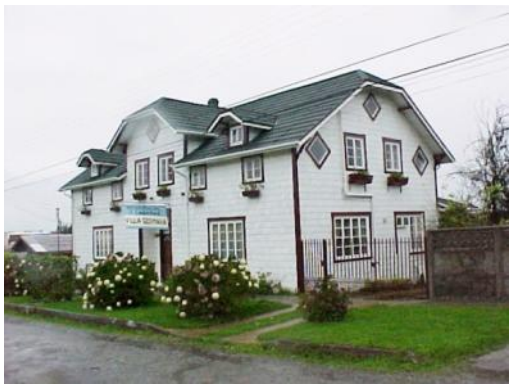
| <b>Fotografía</b><br> | | <b>Descripción</b><br>Construido en madera con cubiertas de dos aguas truncadas en los frontones. Tiene dos niveles y composición simétrica. Destacan las pequeñas mansardas y el mirador que marca acceso principal. Vanos rectangulares y cuadrados con jardineras en la base, vanos de cuadrados girados en fachada lateral y frontal. Arquitectura característica de la segunda etapa de la colonización extranjera, cuando ésta ya se encontraba consolidada., en este caso con reminiscencias a la arquitectura alemana. Foto: Catastro DA-MOP Año 2000 (Registro 109047). |

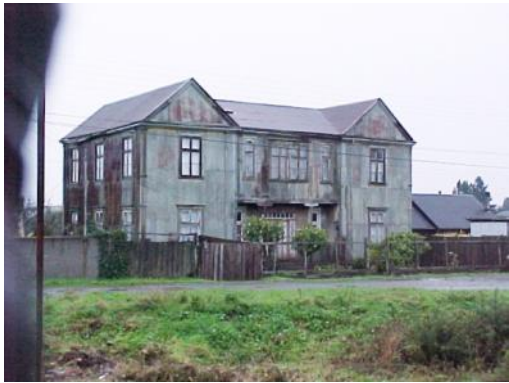
| <b>Fotografía</b><br> | | <b>Descripción</b><br>Vivienda construida en 1915 por don Federico Hitschfeld, con estructura madera revestida en planchas metálicas, con detalles y elementos de estilo neoclásico. Constituye parte del patrimonio de arquitectónico de los colonos de Puerto Varas. Su diseño de planta en forma de "H" permite la existencia de un patio interior y uno exterior que configura el corredor. Declarado Monumento Nacional (Dec. Mineduc 290 de 1992), fue desafectada por D. Ex. 3131 de 2008. Foto: Catastro DA-MOP Año 2000 (Registro 109051). |

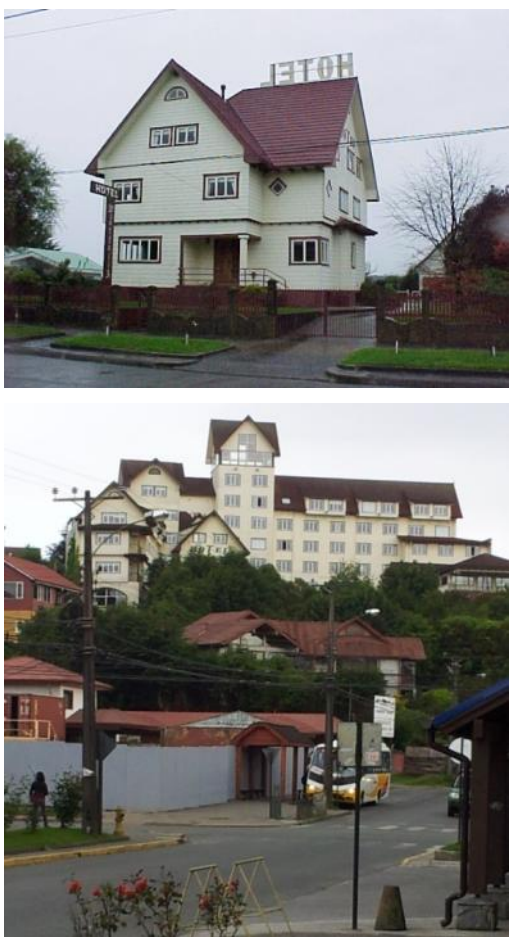
| <b>Fotografía</b><br> | | <b>Descripción</b><br><p>Construcción aislada de composición de dos volúmenes con dos aguas en cubiertas y de tres niveles más piso zócalo y manzarda. Estructura de madera revestido en tablas del mismo material. Destaca pórtico de acceso con escalera lateral y ventanas rectangulares, cuadrado girado y en cumbre ventana de media circunferencia. Arquitectura propia de la zona con influencia europea entregada por colonos.</p> <p>Actualmente es el hotel Park Inn Radissony. Se remodeló por completo agregando volúmenes de mayor tamaño tanto en el frente como atrás del inmueble. Foto: Catastro DA-MOP Año 2000 (Registro 109052) y Surplan Ltda.</p> |

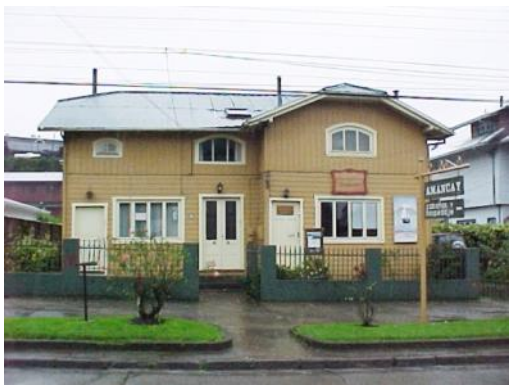
| <b>Fotografía</b><br> | | <b>Descripción</b><br><p>Casa de elementos arquitectónicos propios de la zona, de volumetría simple y techo a dos aguas con pequeña agua para frontones. Destacan ventanas de arco en composición con ventanas rectangulares. Estructura de madera revestida en tablas del mismo material en forma horizontal en primer nivel y vertical en segundo nivel. Foto: Catastro DA-MOP Año 2000 (Registro 109053).</p> |

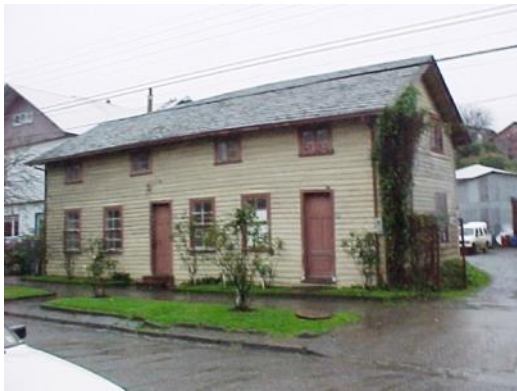
| <b>Fotografía</b><br> | | <b>Descripción</b><br>Modelo de dos viviendas en estructura de madera revestida en tabla en fachadas y tejuela en cubierta. Arquitectura propia de la zona sur con composición clásica de ventanas y puertas en fachadas.<br>Foto: Catastro DA-MOP Año 2000 (Registro 109054). |

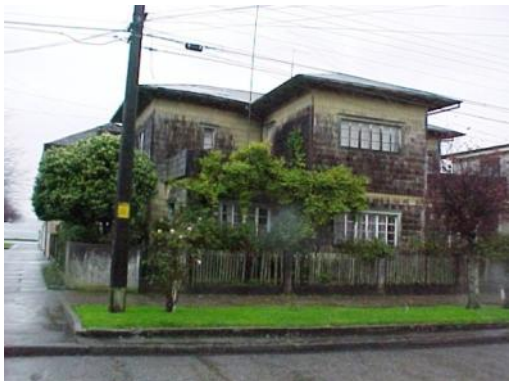
| <b>Fotografía</b><br> | | <b>Descripción</b><br>Vivienda de arquitectura propia de la zona, con juego volumétrico que permite la aparición de elementos destacados como una terraza y salientes en la fachada. Construcción en estructura de madera con tejuela en revestimiento de fachadas. Destacan palillajes en ventanas.<br>Foto: Catastro DA-MOP Año 2000 (Registro 109055). |

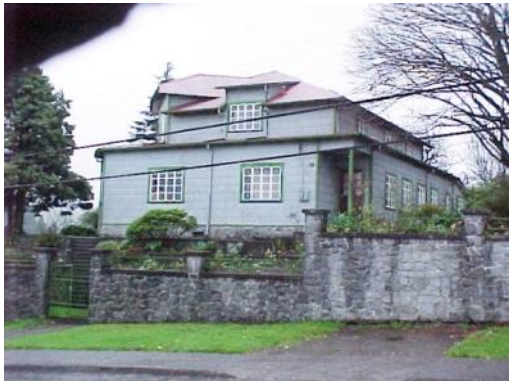
| <b>Fotografía</b><br> | | <b>Descripción</b><br>Vivienda aislada propia de la arquitectura de colonos alemanes en una etapa posterior a su llegada, cuando ya estaban consolidados. Destaca su configuración volumétrica que da cabida a elementos típicos de la arquitectura de la zona como son miradores, pórtico de acceso etc. Posee techo a cuatro aguas y se encuentra levantada desde el nivel de la calle, accediendo a la casa a través de una escalera de piedra.<br>Foto: Catastro DA-MOP Año 2000 (Registro 109057). |

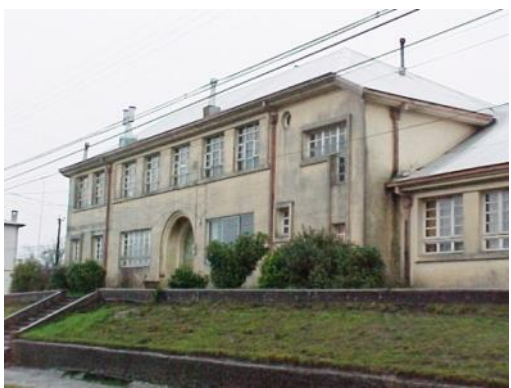
| <b>Fotografía</b><br> | | <b>Descripción</b><br>Obra de Monckeberg y Aracena, la cual se repite en distintas versiones en otras ciudades del país. Edificio educacional de gran valor arquitectónico donde destaca la composición de sus ventanas, integrando formas rectangulares, redondas y cuadradas junto con el acceso principal en arco de medio punto. Posee cubierta a cuatro aguas con quiebre en volumetría que le otorga singularidad. Posee valor sociocultural por su uso e impacto en la ciudad. Foto: Catastro DA-MOP Año 2000 (Registro 109075). |

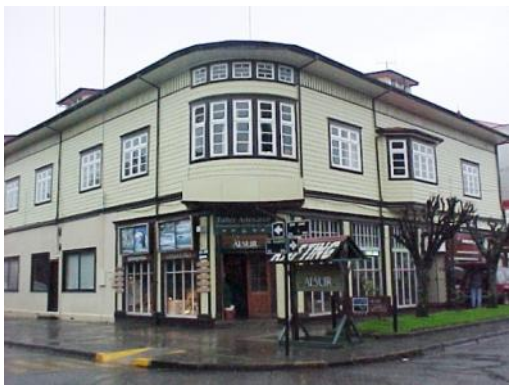
| <b>Fotografía</b><br> | | <b>Descripción</b><br>Construcción en estructura y revestimiento de madera. Volumen en fachada continua enfrenta la esquina con curva que da origen a uno de sus accesos el cual además presenta particular conjunto de vanos. Posee dos niveles más mansarda con composición rítmica de vanos en ambos niveles, presencia de bow windows en fachadas.. Arquitectura de influencia jugensstil, probablemente realizada por el arquitecto Alberto Oettinger S. Foto: Catastro DA-MOP Año 2000 (Registro 109077). |

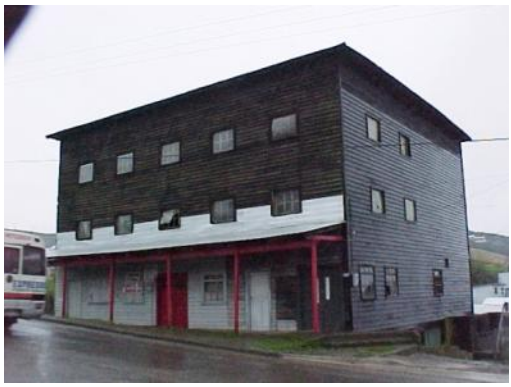
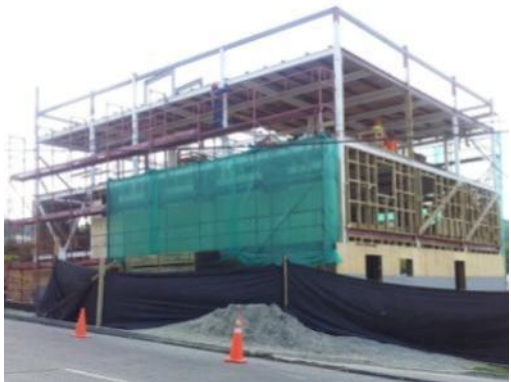
| <b>Fotografía</b><br> | | <b>Descripción</b><br>Volúmen único de estructura de madera y fachadas revestidas en tablas de madera. Destaca la simpleza de su composición en fachadas con repetición de vanos rectangulares y marquesina en fachada principal. Arquitectura propia de áreas rurales de la zona. |

| | <p>Este inmueble, ubicado dentro de la zona típica, fue desarmado y reconstruido con estructura metálica el año 2015, usando un tercio del material original, habilitándose para el Centro Cultural “Molino Marchmar”.</p> <p>Foto: Catastro DA-MOP Año 2000 (Registro 109079) y Surplan Ltda..</p> |

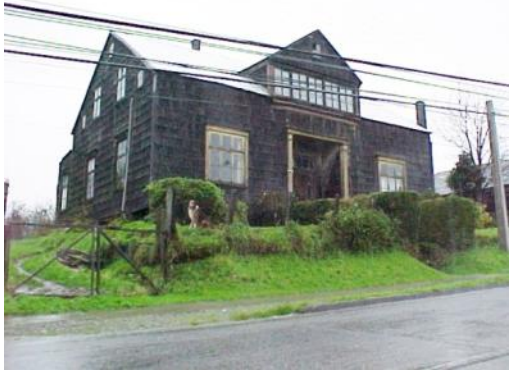
| <p><b>Fotografía</b></p> | <p><b>Descripción</b><br/>Arquitectura propia de la zona, en la que destaca la simpleza y simetría de la composición volumétrica. Sobre un volúmen único se levanta en el centro el mirador que define el acceso con ventana rectangular. Estructura de madera con revestimiento de tejuela de madera de color café oscuro. Esta tipología se repite en la ciudad de Puerto Varas, destacando esta sobre las demás por la composición y detalles de sus vanos. Se encuentra en estado de deterioro considerable. Foto: Catastro DA-MOP Año 2000 (Registro 109080).</p> | |

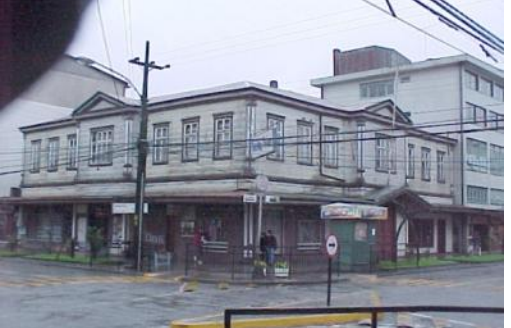
| <p><b>Fotografía</b></p> | <p><b>Descripción</b><br/>Construcción ubicada en el centro de Puerto Varas, configurando una esquina importante. Tiene dos niveles con composición de influencia neoclásica, donde destacan los volúmenes salientes en fachadas que marcan el acceso a los recintos del segundo piso. Construido con madera y revestimiento metálico. Se le agregaron marquesinas hacia la calle. Fue el primer edificio consistorial de la comuna. Foto: Catastro DA-MOP Año 2000 (Registro 109081).</p> | |

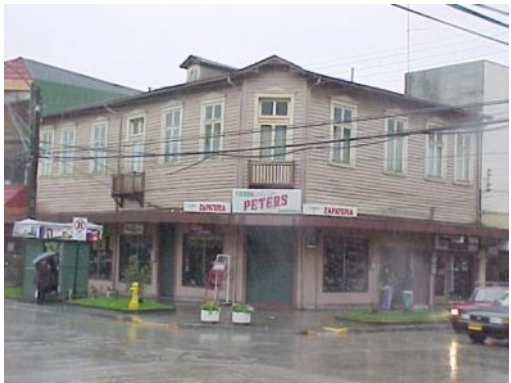
| <b>Fotografía</b><br> | | <b>Descripción</b><br>Construcción ubicada en el centro de Puerto Varas. En dos niveles constituye la esquina con comercio en el primer nivel y vivienda en segundo nivel. Base de albañilería en primer nivel y estructura de madera revestida en tabla en segundo nivel. Construcción típica de la zona con detalles neoclásicos, donde destaca detalles de cubierta y alero en ochavo que enfrenta la esquina.<br><br>Foto: Catastro DA-MOP Año 2000 (Registro 109082). |

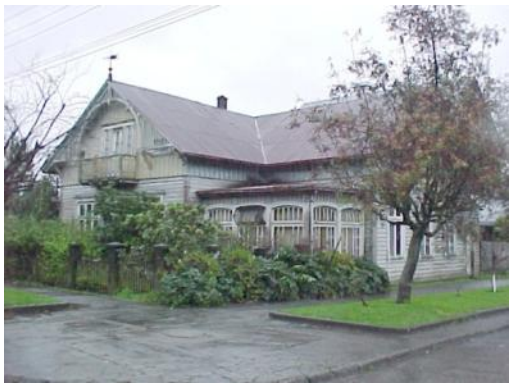
| <b>Fotografía</b><br> | | <b>Descripción</b><br>Construida en el centro de Puerto Varas (1916), de gran valor arquitectónico por composición de elementos de madera en detalles de cubiertas y aleros. Destaca además pórtico de acceso cuadrado con detalles en vigas y pilares. Posee elementos neoclásicos contruidos con técnicas propias de la zona. Este inmueble se espera sea desarmado y rearmada en el cerro Philippi.<br>Foto: Catastro DA-MOP Año 2000 (Registro 109083). |

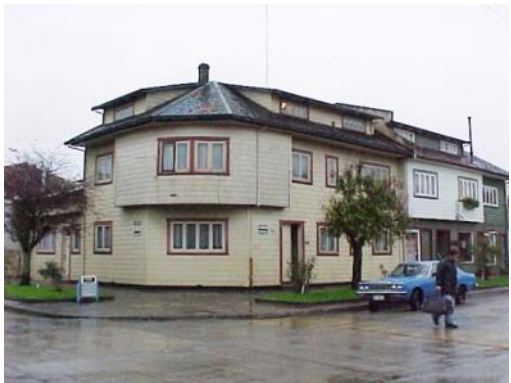
| <b>Fotografía</b><br> | | <b>Descripción</b><br>Construcción de esquina en estructura de madera y revestimiento en tabla horizontal del mismo material. Destaca en su arquitectura el enfrentamiento a la esquina con ochavo en primer nivel y saliente curva en el segundo. Tiene dos niveles más dos mansardas. Posee elementos del movimiento moderno y otros propios de la zona.<br>Foto: Catastro DA-MOP Año 2000 (Registro 109084). |

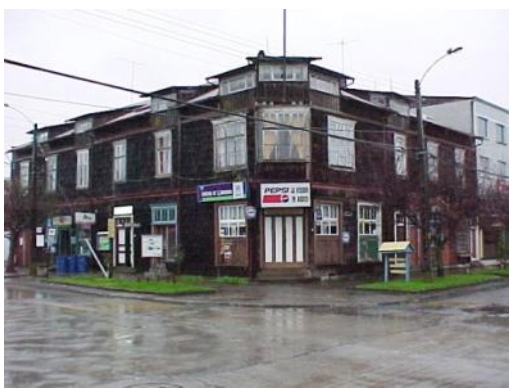
| <b>Fotografía</b><br> | | <b>Descripción</b><br>Edificio de esquina en estructura de madera y revestimiento en fachadas en tejuela de madera. En dos niveles, mantiene comercio en el primer nivel y vivienda en el segundo, desde donde se levantan mansardas de manera rítmica por ambas fachadas. Su arquitectura es propia de la zona con influencias del estilo <i>Jugendstil</i> .<br>Foto: Catastro DA-MOP Año 2000 (Registro 109085). |

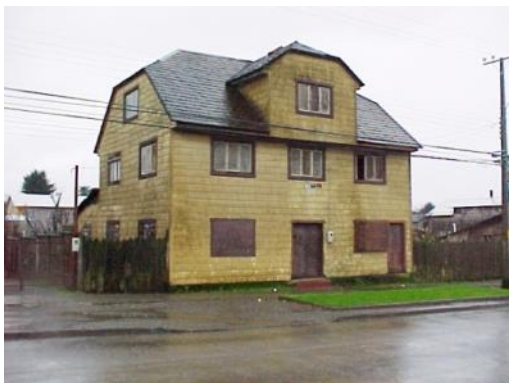
| <b>Fotografía</b><br> | | <b>Descripción</b><br>Vivivenda de tres niveles incluida mansarda, con elementos propios de la zona como son el revestimiento en tejuela de madera, de composición simétrica con mansarda en el centro de volúmen único que determina el acceso.<br><br>Inmueble conocido por los parroquianos como La Puerta de Fierro, fue un popular y frecuentado local nocturno. Recientemente se ha modificado considerablemente su apariencia original. |

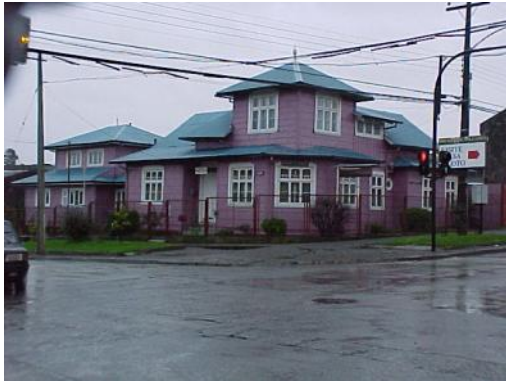
| <p><b>Fotografía</b></p> | <p><b>Descripción</b><br/> Construcción de madera con revestimiento de tejuela del mismo material. Presenta juego volumétrico que enfrenta la esquina con ochavo y volúmen en segundo nivel marcando ochavo en la esquina con detalle en cumbrera de fierro. La cubierta es de cuatro aguas principalmente y composición de vanos de ventanas ritmico en fachadas. Actualmente se encuentra en buen estado de conservación. Foto: Catastro DA-MOP Año 2000 (Registro 109088).</p> | |

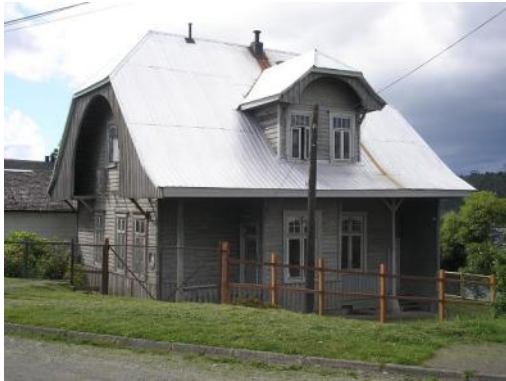
| <p><b>Fotografía</b></p> | <p><b>Descripción</b><br/> Construcción en madera. Raro ejemplo de arquitectura ecléctica de influencia <i>Jugendstil</i>, que destaca por el techo rematado en “cola de pato”, que acoge la articulación del volumen del primer piso, en donde destaca el acceso flanqueado por dos pequeños pórticos. Foto: SurPlan Ltda.</p> | |

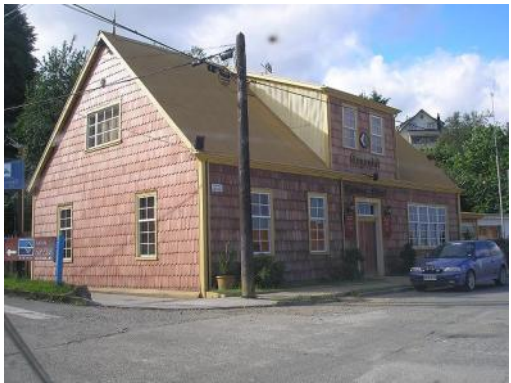
| <b>Fotografía</b><br> | | <b>Descripción</b><br>Antigua construcción en madera emplazada frente a la playa. Es un volumen sencillo con cubierta a dos aguas y mirador central con techo a un agua. Arquitectura que refleja la persistencia del modelo constructivo que impuso la escuela de carpinteros alemanes de Puerto Montt.<br>Foto: SurPlan Ltda. |

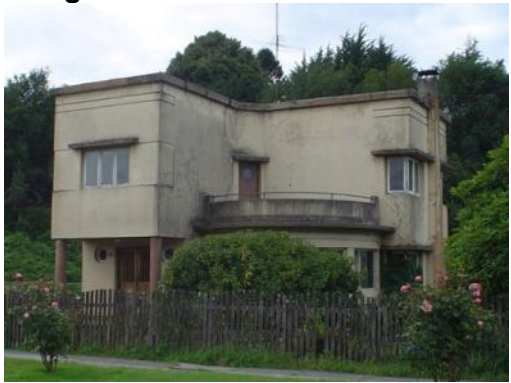
| <b>Fotografía</b><br> | | <b>Descripción</b><br>Edificio de hormigón, obra del arquitecto Alberto Oettinger S. Esta casa de dos plantas responde a los cánones de la arquitectura racionalista, a la que adhirió Oettinger en la década de los treinta del siglo XX. El edificio destaca por la estereometría sencilla, con dos pisos en "L", que enmarca un volumen en cuarto de círculo del estar.<br>Foto: SurPlan Ltda. |

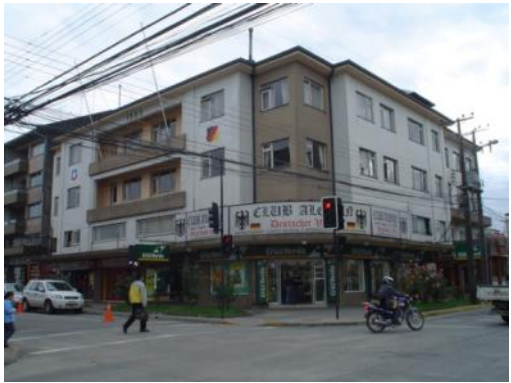
| <b>Fotografía</b><br> | | <b>Descripción</b><br>Edificio de hormigón armado, construido en 1954 por el arquitecto Alberto Oettinger S. siguiendo la propuesta de la arquitectura racionalista, con sus dos fachadas a la calle simétricas. Tiene cuatro pisos, al igual que los edificios que lo circundan. Alberga el <i>Deutsche Verein</i> , una de las instituciones más antiguas de la ciudad.<br>Foto: SurPlan Ltda. |

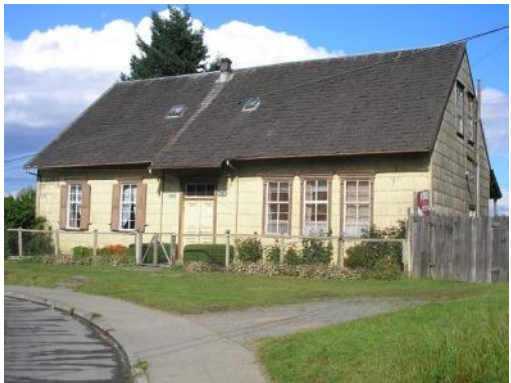
| <b>Fotografía</b><br> | | <b>Descripción</b><br>Construcción en madera de planta simple con grandes pendientes en cubierta. Destaca el avance de la cubierta para proteger y destacar el acceso, así como la asimetría en la configuración de la fachada principal. La tradición ha impuesto que en este inmueble funcionó la primera escuela de Puerto Varas.<br>Foto: SurPlan Ltda. |

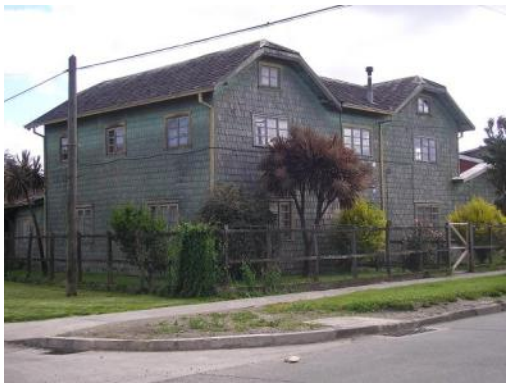
| <b>Fotografía</b><br> | | <b>Descripción</b><br>Construcción con estructura de madera y revestimiento de tejuela de alerce. Destaca la composición del volumen simple, con techo a dos aguas truncado en el frontón, con dos plantas y dos miradores simétricos.<br>Foto: SurPlan Ltda. |

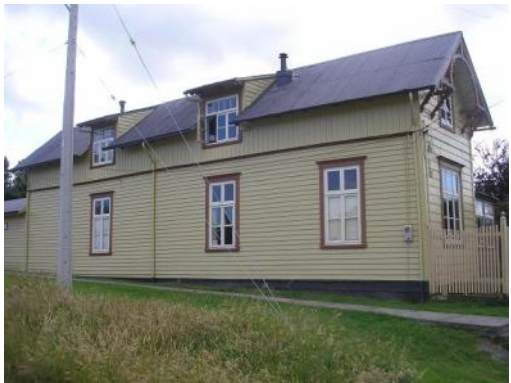
| <b>Fotografía</b><br> | | <b>Descripción</b><br>Volumen de madera de un piso y soberado con miradores, cuya ventana intersecta el volumen superior. La decoración de los tímpanos en carpintería de madera deja en evidencia el desarrollo del oficio en la localidad del lago. Enfrenta el lago Llanquihue y sus volcanes con un pequeño antejardín.<br>Foto: SurPlan Ltda. |

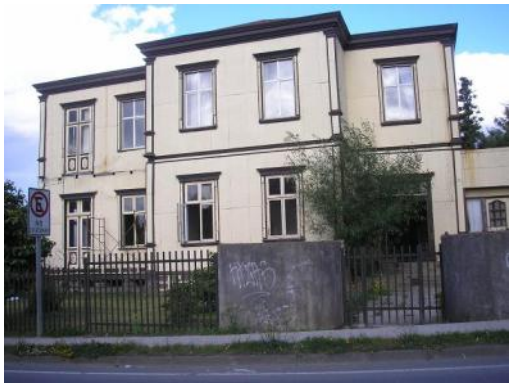
| <b>Fotografía</b><br> | | <b>Descripción</b><br>Vivienda de dos niveles de estilo neoclásico donde destaca balcón que da cabida a pórtico de acceso y composición de llenos y vacíos rítmicos. Actualmente este inmueble se encuentra muy intervenido de su forma original.<br><br>Foto: SurPlan Ltda. |

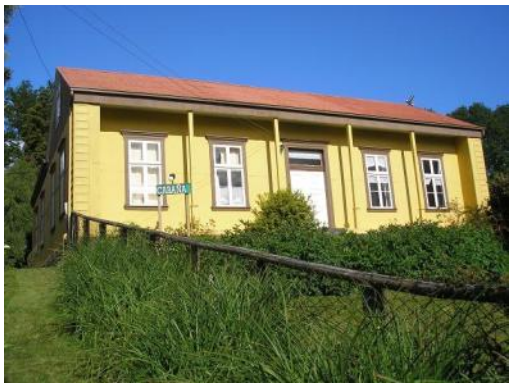
| <b>Fotografía</b><br> | | <b>Descripción</b><br>Vivienda rural, hoy incorporada al límite urbano. Construcción con estructura de madera y composición simétrica en la fachada principal que tiene un corredor usado para recibir a las visitas, y dejar “estilando” la ropa mojada. Planta en “L”, con influencia neoclásica en la decoración hecha con lata estampada. Se encuentra sometida a constante mantención.<br>Foto: SurPlan Ltda. |

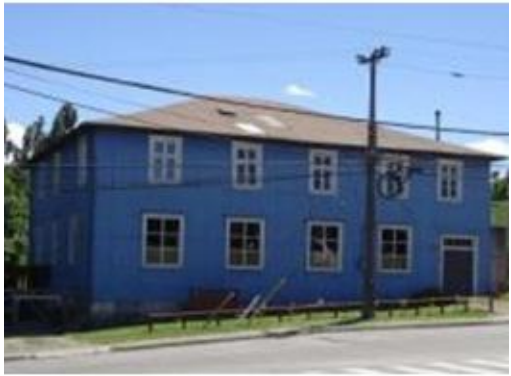
| <b>Fotografía</b><br> | | <b>Descripción</b><br>Construcción en estructura de madera propia de la zona en la cual funcionaba la juguetería Brintrup. Destaca simpleza de la composición de fachada. Alojaba un taller de carpintería en el primer piso y una casa de altos en el segundo.<br>Foto: Memoria PRC Z.T 2014. |

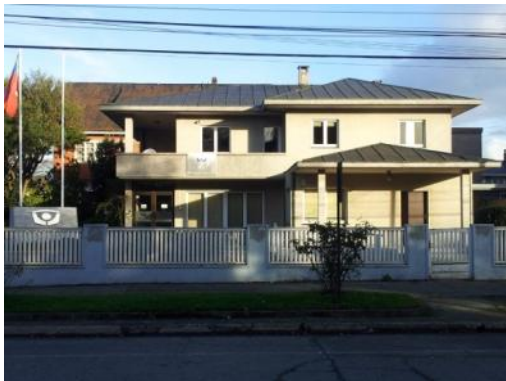
| <b>Fotografía</b><br> | | <b>Descripción</b><br>Edificio de hormigón, cuyo diseño corresponde a los cánones del racionalismo funcionalista. El diseño destaca porque los elementos compositivos como los aleros y el balcón, enfatizan la horizontalidad del volumen, contraponiéndose al diseño tradicional de la localidad.<br>Foto: SurPlan Ltda. |

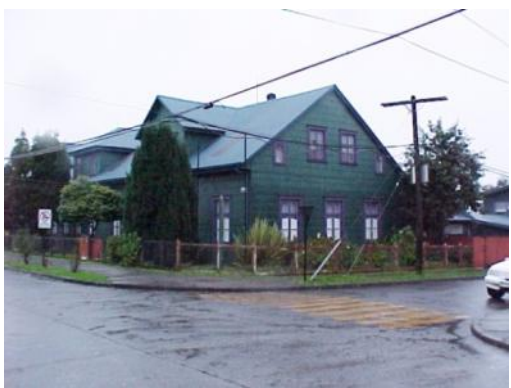
| <b>Fotografía</b><br> | | <b>Descripción</b><br>Volumen único rectangular de gran largo, con dos mansardas a los costados de la cubierta a dos aguas y un mirador que marca el acceso. Estructura de madera con fachadas revestidas en tejuela de alerce. Destaca composición simétrica y rítmica de vanos de las ventanas. Actualmente es sede de la Fundación de Hogares del Verbo Divino. Foto: Catastro DA-MOP Año 2000 (Registro 109058). |

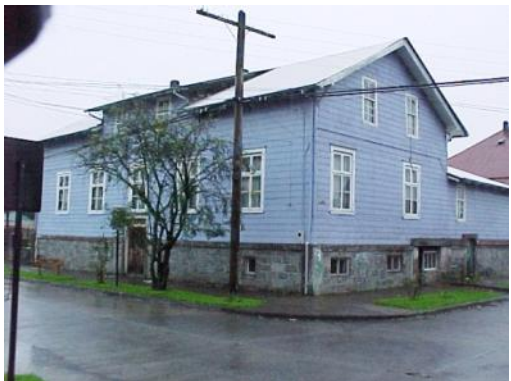
| <b>Fotografía</b><br> | | <b>Descripción</b><br>Vivienda de esquina en estructura de madera con revestimiento en fachadas en tabla del mismo material. Se compone en tres niveles incluyendo piso zócalo y mansarda. Destaca el piso zócalo en piedra con pequeñas ventanas cuadradas y rectangulares, además de mansarda central que marca acceso. Arquitectura en madera propia de la zona con influencia de colonos europeos.<br><br>Foto: Catastro DA-MOP Año 2000 (Registro 109059). |

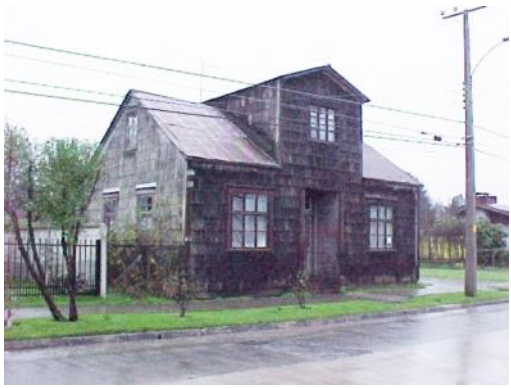
| <b>Fotografía</b><br> | | <b>Descripción</b><br>Vivienda de estructura de madera y revestida en tejuela del mismo material. Composición simétrica que destaca por la simpleza de su volumetría donde se levanta el volumen mirador central hasta la cumbre del volumen principal que define el acceso. Arquitectura propia de la zona. Recientemente fue restaurada por lo que se encuentra en buen estado de conservación.<br><br>Foto: Catastro DA-MOP Año 2000 (Registro 109060). |

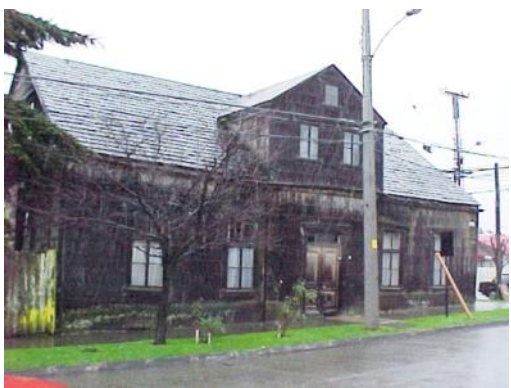
| <b>Fotografía</b><br> | | <b>Descripción</b><br>Vivienda de estructura de madera y revestida en tejuela del mismo material en tono oscuro. Composición simétrica que destaca por la simpleza de su volumetría donde se levanta volumen de mirador central hasta la cumbrera del volumen principal que define acceso. Arquitectura propia de la zona. Se encuentra en mediano estado de conservación.<br><br>Foto: Catastro DA-MOP Año 2000 (Registro 109062). |
