Ilustre Municipalidad  
**Puerto Varas**

**Estudio de Patrimonio**  
**Plan Regulador Comunal**  
**Puerto Varas**  
**2019**

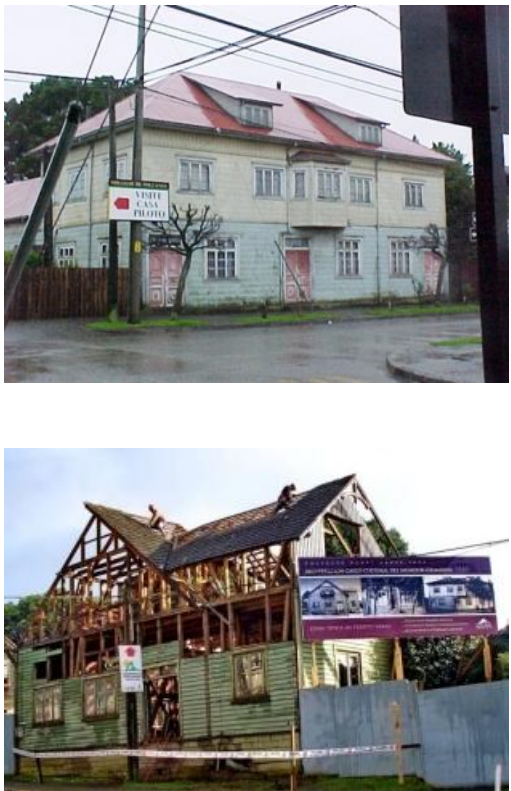
| <b>Fotografía</b><br> | | <b>Descripción</b><br>Vivienda polifamiliar en dos niveles más mansarda en estructura de madera revestida en tejuela de madera. Cubierta en cuatro aguas don sobre salen dos mansardas pequeñas. Destaca bow window que marca uno de los accesos. Este inmueble fue desarmado y se encuentra guardado para ser reconstruido.<br><br>Según se informa en el diario el Llanquihue (14 de junio del 2015), las casas Kinzel, Wiehoff y Kaschel son parte de un proyecto que considera edificios de vivienda donde las viviendas serán usadas para equipamiento y comercio local, el cual ya se encuentra en desarrollo y forma parte de un total de 20 mil m2. La reconstrucción estará a cargo de Moraga y Höpfner Estudio de Arquitectura Puerto Varas.<br><br>Foto: Catastro DA-MOP Año 2000 (Registro 109064) y Gentileza Raúl Palma. |

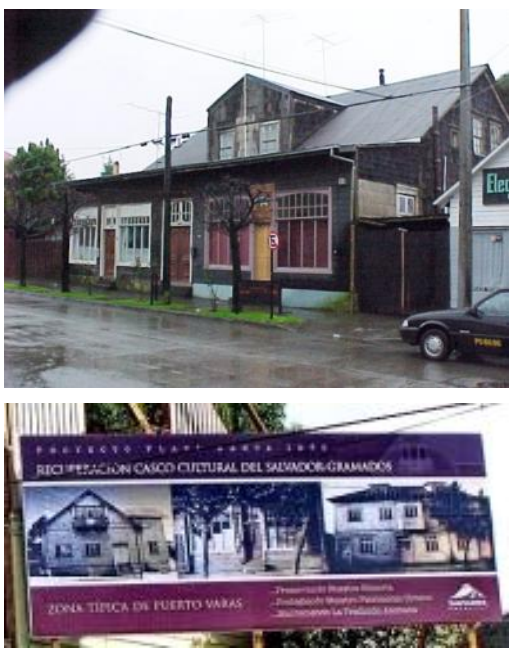
| <b>Fotografía</b><br> | | <b>Descripción</b><br>Vivienda en estructura de madera con revestimiento en fachadas en tejuela de alerce. Destaca volumen de mirador hasta cumbrera que da forma al segundo nivel en el centro de la fachada principal. La composición en fachdas es de vanos cuadrados en tres accesos con detalles de palillajes en tercio superior de los vanos. Arquitectura propia de la zona con influencias de colonos europeos..<br><br>Esta casa, junto a otras dos, es parte de un proyecto que considera edificios de vivienda donde estos inmuebles serán usados para equipamiento y comercio local, el cual ya se encuentra en desarrollo y forma parte de un total de 20 mil m2. La reconstrucción estará a cargo de Moraga y Höpfner Estudio de Arquitectura Puerto Varas.<br><br>Foto: Catastro DA-MOP Año 2000 (Registro 109064) y gentileza Raul Palma. |

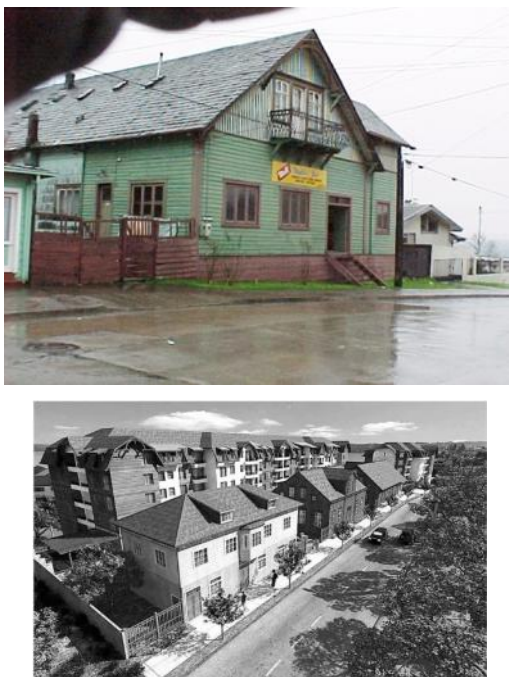
| <b>Fotografía</b><br> | | <b>Descripción</b><br>Construcción sencilla en madera con revestimiento en tablas de madera en horizontal en primer nivel y en vertical en segundo nivel. Destaca balcon en segundo nivel de fachada principal y acceso con escala. Este inmueble fue desarmado y se encuentra guardado a la espera de ser reconstruido.<br><br>Foto: Catastro DA-MOP Año 2000 (Registro 109065) y gentileza Raul Palma. |

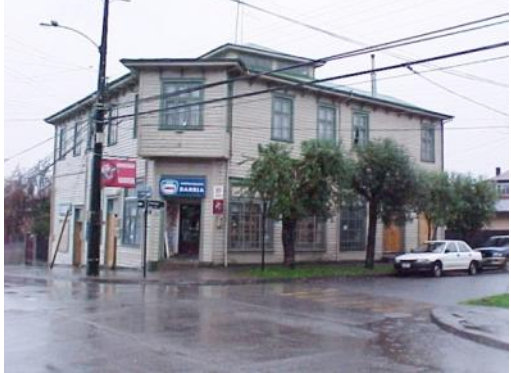
| <b>Fotografía</b><br> | | <b>Descripción</b><br>Construcción en dos niveles más volumen central en tercer nivel, de estructura de madera y revestido en tablas de madera en sus fachadas. Destaca volumen saliente en esquina que marca el acceso en ochavo. Posee composición de vanos rítmica con detalles en aleros de madera. Arquitectura propia de la zona, hoy es usado como comercio y vivienda en pisos superiores.<br>Foto: Catastro DA-MOP Año 2000 (Registro 109066). |

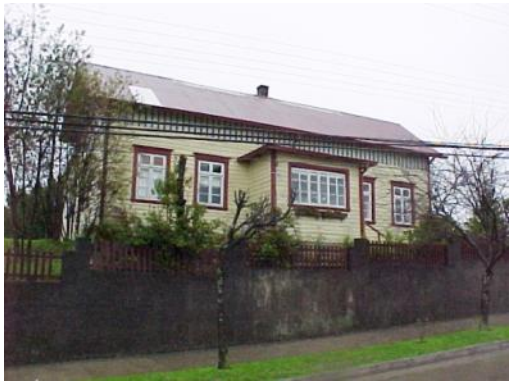
| <b>Fotografía</b><br> | | <b>Descripción</b><br>Vivienda de madera revestida en tabla del mismo material. Composición simétrica en volúmen principal, interrumpido por volumen saliente que da espacio al acceso y destaca en fachada principal. Detalles de parte superior de las fachadas formando un friso en madera cuadriculada y detalles en madera en vanos le entregan particularidad a inmueble de arquitectura propia de la zona. Foto: Catastro DA-MOP Año 2000 (Registro 109067). |

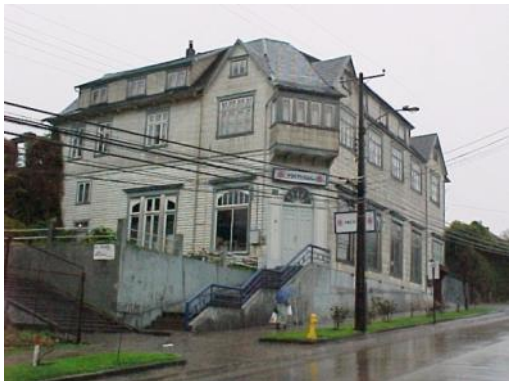
| <b>Fotografía</b><br> | | <b>Descripción</b><br>Gran construcción en madera de estilo neoclásico donde destacan vanos en diferentes composiciones y miradores, junto con bow window en segundo nivel que sobresale en ochavo, marcando el acceso. El volumen se encuentra sobre el nivel de la calle, desde donde se accede a través de una escalera. Arquitectura con influencias europeas con métodos constructivos propios del sur de Chile.<br>Foto: Catastro DA-MOP Año 2000 (Registro 109068). |

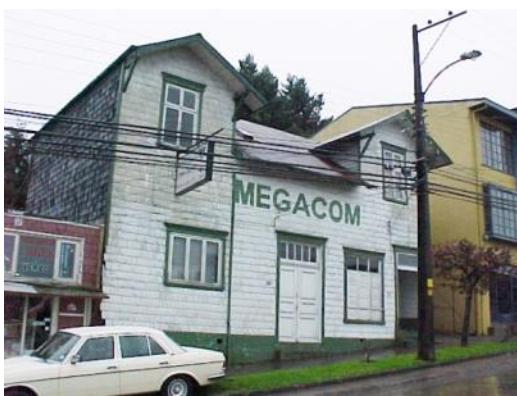
| <b>Fotografía</b><br> | | <b>Descripción</b><br>Vivienda en fachada continua de composición volumétrica simple y simétrica donde se levantan dos miradores en los costados que dan espacio al segundo nivel. Estructura de madera revestida en tejuela del mismo material, cubiertas en volúmenes de dos aguas con detalles de madera en aleros.<br><br>Foto: Catastro DA-MOP Año 2000 (Registro 109069). |

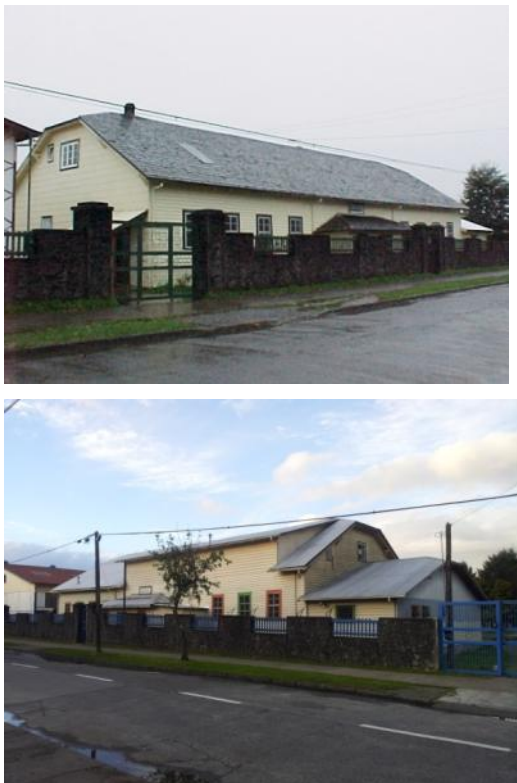
| <b>Fotografía</b><br> | | <b>Descripción</b><br>Volumen único rectangular de gran largo de madera con revestimiento exterior en tabla del mismo material. Destaca la composición rítmica de llenos y vacíos, la cual se interrumpe en el centro de la fachada principal por un pequeño volumen saliente con cubierta a tres aguas. Hoy es utilizado como parte de un colegio y ha sido intervenida su volumetría como se aprecia en la primera foto respecto a su apariencia original en fachada de calle Purísima (segunda foto).<br>Foto: Catastro DA-MOP Año 2000 (Registro 109070) y SurPlan Ltda. |

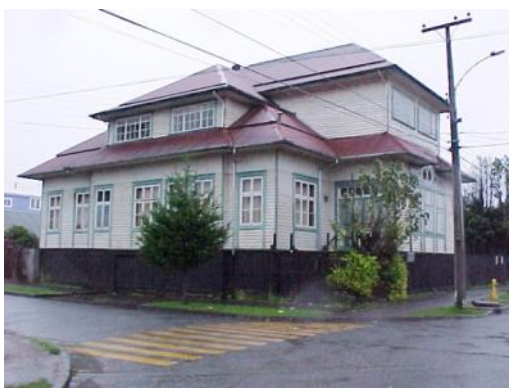
| <b>Fotografía</b><br> | | <b>Descripción</b><br>Construcción con estructura y revestimiento de madera. En dos niveles se compone de juego volumétrico en cubiertas de cuatro aguas donde se levanta segundo nivel en mansarda. Destaca la composición rítmica de sus vanos de ventanas con detalles de influencia <i>jugendstil</i> . Levantada sobre un zócalo. Actualmente es un Hotel. Ha sido recuperada y transformada manteniendo sus valores originales. Foto: Catastro DA-MOP Año 2000 (Registro 109071). |

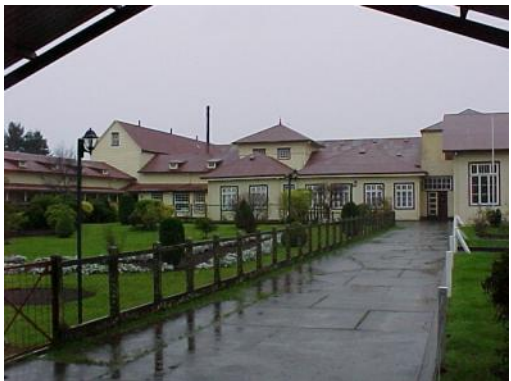
| <b>Fotografía</b><br> | | <b>Descripción</b><br>Edificio Educacional de dos niveles con elementos arquitectónicos propios del lugar como miradores, mansardas y cubierta de cuatro aguas. Destaca su composición volumétrica armónica y ritmo de los vanos en fachadas. Se usa actualmente como colegio y se mantiene en buen estado de conservación. Foto: Catastro DA-MOP Año 2000 (Registro 109072). |

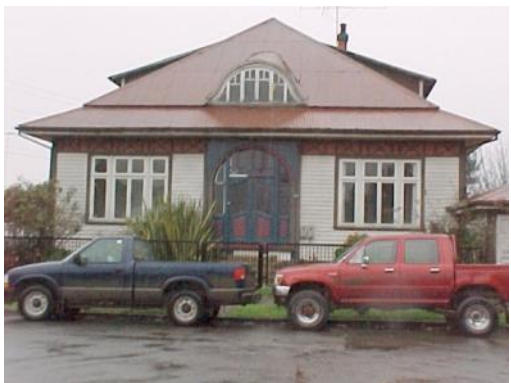
| <b>Fotografía</b><br> | | <b>Descripción</b><br>Obra del arquitecto Alberto Oenttinger, construida siete años después del modelo original levantado en Puerto Montt (Casa Hardessen) Vivienda de planta cuadrada simétrica con particular composición en cubierta donde se levantan en sus costados pequeñas mansardas y en el frente mansarda de forma curva de influencia <i>jugendstil</i> , que dialoga con el detalle de la puerta de acceso. Foto: Catastro DA-MOP Año 2000 (Registro 109073). |

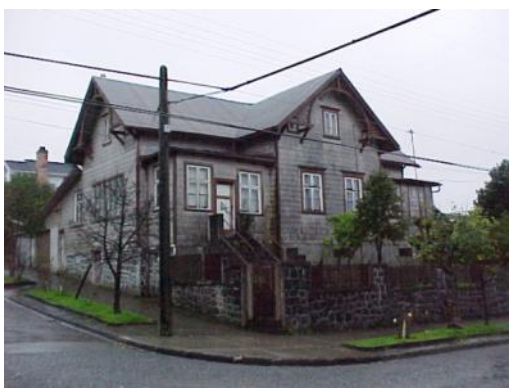
| <b>Fotografía</b><br> | | <b>Descripción</b><br>Fue construida en madera, el año 1933 por Paulina Rehbein Kneer. Arquitectura característica de la segunda etapa de la colonización extranjera, cuando ésta ya se encontraba consolidada. Con juego de volúmenes que definen elementos de acceso y mansardas. Destacan detalles de madera en frontón del segundo piso en forma de arco y detalles en aleros. Restaurada el año 2011, alberga una clínica odontológica. Se encuentra en excelente estado de conservación. Foto: Catastro DA-MOP Año 2000 (Registro 109091). |

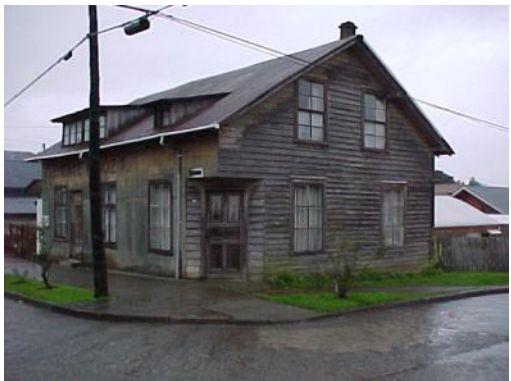
| <b>Fotografía</b><br> | | <b>Descripción</b><br>Fue construida en 1932 por Don Clemente Muñoz, para albergar un negocio de Talabartería y su casa habitación. Construcción sencilla de arquitectura propia de la zona, en estructura de madera y revestimiento en tabla del mismo material. Enfrenta la esquina con ochavo en primer nivel, manteniendo la esquina en segundo nivel mansarda. Foto: Catastro DA-MOP Año 2000 (Registro 109093). |

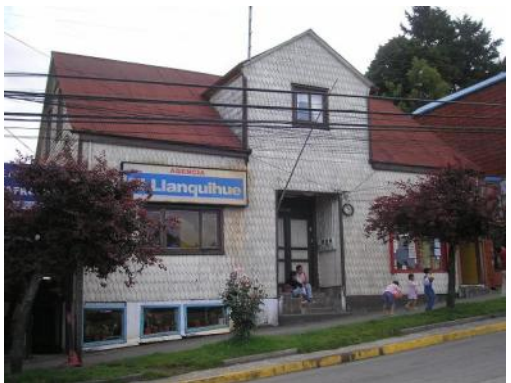
| <b>Fotografía</b><br> | | <b>Descripción</b><br>Construcción de madera, con revestimiento de tejuela de alerce. Destaca el volumen sencillo con mirador centrado en el acceso y puerta retranqueada. Ha sido muy intervenida. Foto: SurPlan Ltda. |

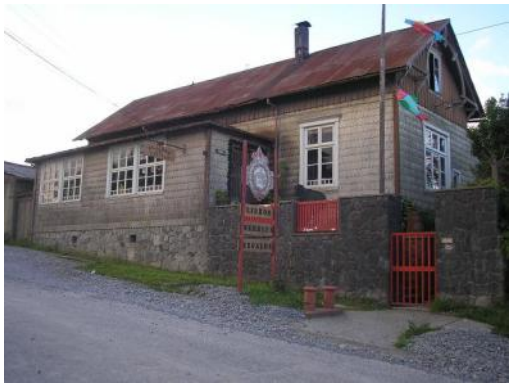
| <b>Fotografía</b><br> | | <b>Descripción</b><br>Construcción de madera, con volumen simple y techo a dos aguas con frontón con decoraciones en carpinterías de madera. Se encuentra sobre un zócalo, producido por la construcción de la calle en pendiente. La adición del acceso fue realizada con los mismos materiales de la casa, por lo que resulta un volumen armónico con el total.<br>Foto: SurPlan Ltda. |

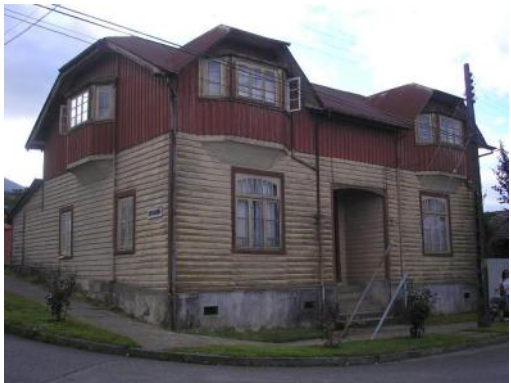
| <b>Fotografía</b><br> | | <b>Descripción</b><br>Construcción de madera con influencia <i>Jugendstil</i> en el revestimiento de la mansarda. Destaca la simetría de la fachada principal, con acceso retranqueado, y miradores con techo a dos aguas truncado en el frontón y bow-windows que descansan sobre ménsula curva.<br>Foto: SurPlan Ltda. |

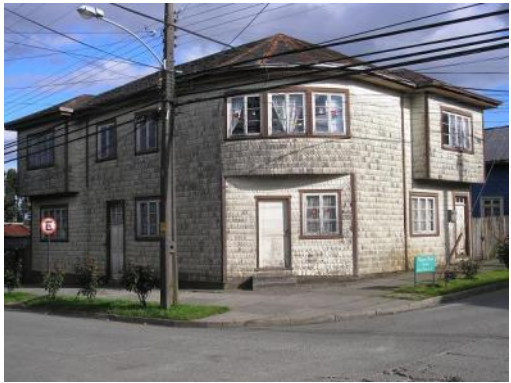
| <b>Fotografía</b><br> | | <b>Descripción</b><br>Casa de altos construida en madera y revestida con tejas de alerce, siguiendo los cánones del movimiento moderno en arquitectura, interpretado de acuerdo a las limitantes del material. Destaca la curva con que recoge la esquina y los volúmenes salientes en los dos extremos.<br>Foto: SurPlan Ltda. |

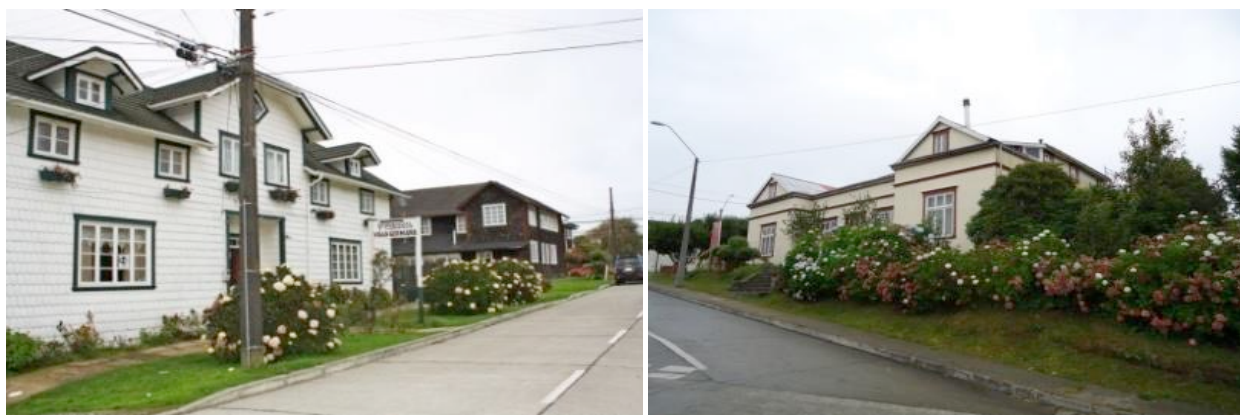
**Figura 9 Barrio Prat**

Corresponde al sector norte de la ciudad, limitado al suroriente por la línea férrea y al norte por Calle Decher. Destacan sus características de barrio residencial aislado, donde se encuentran muchos inmuebles de valor patrimonial de características de singularidad, correspondientes a la etapa de consolidación de la colonización alemana en Puerto Varas. Existen edificaciones con antejardines y otras que se levantan en la línea de edificación, sin embargo, la altura y escala de las construcciones le entregan al barrio homogeneidad al conjunto, entendiéndose que cada elemento posee aspectos arquitectónicos y morfología diferentes.

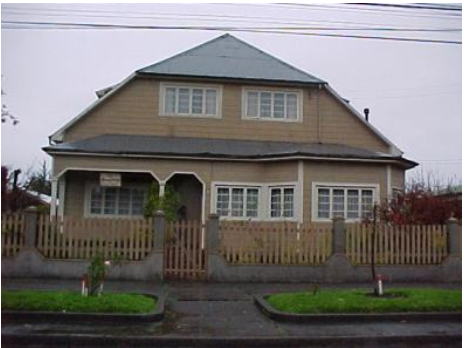
| Imagen año 2000, Catastro DA - MOP | Imagen año 2022, registro<br>I. Municipalidad Puerto Varas |

De acuerdo a catastro original y antecedentes de Catastro DA-MOP Año 2000, se trata de una vivienda aislada de madera con cubierta a cuatro aguas y pórtico de acceso, destacan los elementos típicos de la arquitectura característica de la segunda etapa de la colonización extranjera, cuando ésta ya se encontraba consolidada.

Como se aprecia en las fotografías, el inmueble presenta diversos cambios, modificando sustancialmente su fachada, perdiendo en consecuencia parte importante de su singularidad. Por tanto, analizados los antecedentes, se concluyó que, si bien estos un ejemplo de estilo arquitectónico, no está en la categoría de “único”, ya que existen edificios similares construido en la segunda etapa consolidada de la colonización alemana en la zona. Adicionalmente, los atributos en relación a los elementos del entorno se han visto afectados de manera importante por la renovación urbana que ha sufrido el sector céntrico de la ciudad, ubicando edificios de altura rompiendo con ello, la homogeneidad de la imagen de esa zona de la ciudad, y, además de estar alejado a un elemento protegido de valor patrimonial.

De acuerdo a los fundamentos técnicos señalados y el restudio de la situación del inmueble se procedió a modificar la valorización de sus atributos en relación a su **singularidad y entorno**, lo que se indica en tabla siguiente:

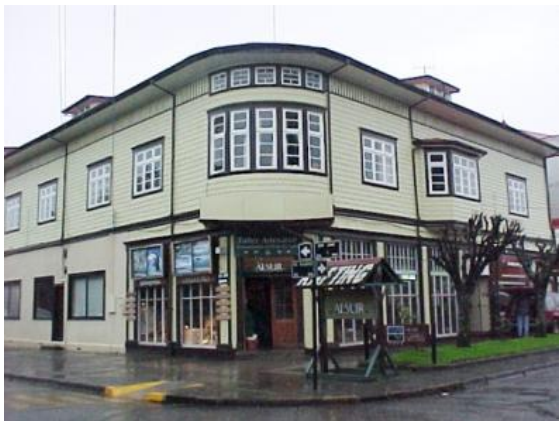
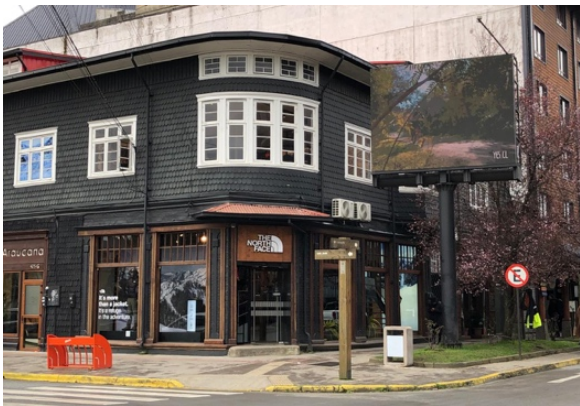
| Imagen año 2000, Catastro DA - MOP | Imagen año 2024, registro I. Municipalidad Puerto Varas |

Se trata de una construcción en estructura y revestimiento de madera. Volumen en fachada continua enfrenta la esquina con curva que da origen a uno de sus accesos el cual además presenta particular conjunto de vanos. Posee dos niveles más mansarda con composición rítmica de vanos en ambos niveles, presencia de bow windows en fachadas.. Arquitectura de influencia Jugendstil, probablemente realizada por el arquitecto Alberto Oettinger S.

Como se observa en las fotografías, el inmueble presenta diversos cambios, por lo que analizados los antecedentes, se concluyó que este a diferencia de lo valorizado originalmente, no es un referente o pionero de un estilo o tipología o de un autor reconocido, sino que más bien se reconoce su estilo y tipología característica. De la misma forma, el estado del entorno está deteriorado especialmente por edificios que sufrieron siniestros de incendio con resultados de pérdidas de vidas humanas y consolidación de actividad comercial ajena al uso original del edificio. Finalmente, en lo relativo a su reconocimiento por la comunidad, no consta en alguna mención o reconocimiento en carácter patrimonial por la comunidad de la ciudad, ya sea en textos históricos locales, o en actos, ceremonias o muestras realizadas.

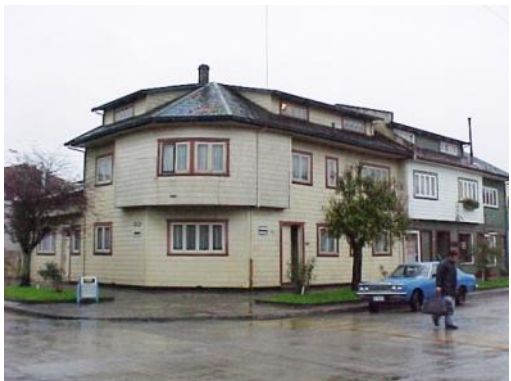
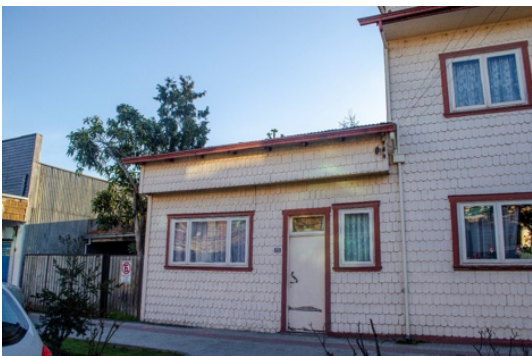
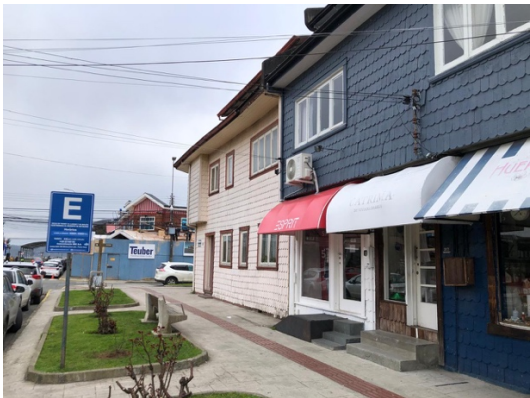
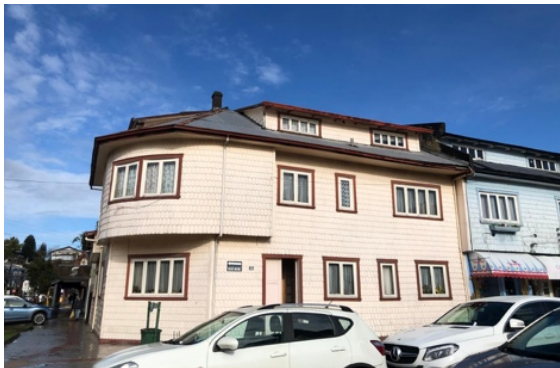
| Imagen año 2000, Catastro DA - MOP | Imagen año 2024, registro I. Municipalidad Puerto Varas |

Se trata de una construcción de esquina en estructura de madera y revestimiento en tabla horizontal del mismo material. Posee enfrentamiento a la esquina con ochavo en primer nivel y saliente curva en el segundo. Tiene dos niveles más dos mansardas. Posee elementos del movimiento moderno y otros propios de la zona.

| Imagen año 2024 - Consolidación comercial en entorno. Esquina de demolida casa Wetzel. (Registro I. Municipalidad Puerto Varas) | Imagen año 2024, registro I. Municipalidad Puerto Varas |

Analizados los diversos antecedentes presentados por su propietaria, y revisado la totalidad de la valorización de los atributos del inmueble, se concluyó que si bien este, aporta valor a la identidad patrimonial del paisaje urbano local, no reúne las condiciones para ser considerado de una tipología urbana de gran originalidad y jerarquía ambiental, sino más bien, que contribuye a realzar la identidad patrimonial del paisaje urbano local.

De acuerdo a los fundamentos técnicos señalados y el restudio de la situación del inmueble se procedió a modificar la valorización de sus atributos en relación a su **imagen**, lo que se indica en tabla siguiente:

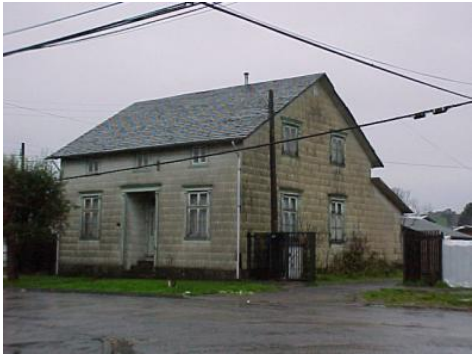
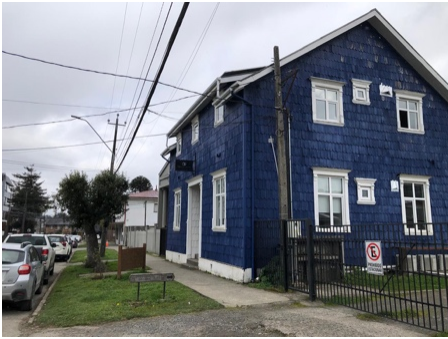
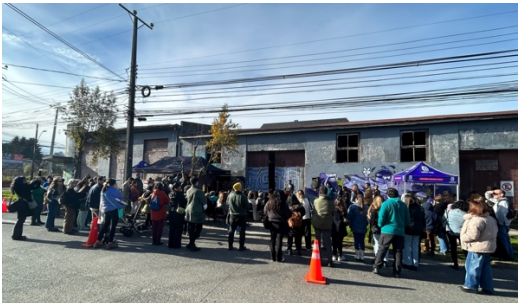
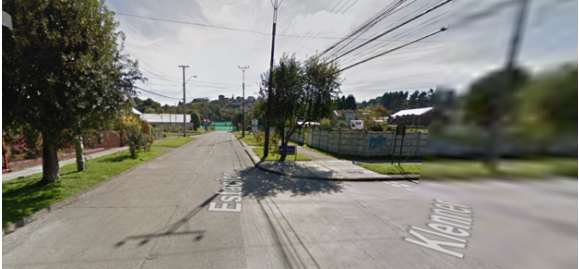
| Imagen año 2000, Catastro DA - MOP | Imagen año 2024, registro<br>I. Municipalidad Puerto Varas |

Construcción de madera de volumen único a dos aguas y revestimiento de fachadas en tejas de madera. Destaca la composición simétrica de vanos con pequeñas ventanas en la fachada principal que corresponden a la altura de piso del segundo nivel, con acceso retraído hacia el interior. Denominada como Casa Leonhardt, fue construida alrededor de 1920 para la familia Yunge.

| Imagen año 2024 Edificio abandonado en frente de inmueble<br>(I. Municipalidad Puerto Varas) | Imagen Google Street View año 2024, sitios eriazos en entorno inmueble. |

Analizados los antecedentes del inmueble, se concluyó que este a diferencia de lo valorizado originalmente, no se encuentra próximo ni colindante a un elemento protegido de valor patrimonial, así mismo, el estado del entorno no es óptimo, sino que regular, por presentar sectores con deterioro debido a presencia de inmuebles abandonados y sitios eriazos.

De acuerdo a los fundamentos técnicos señalados y el restudio de la situación del inmueble se procedió a modificar la valorización de sus atributos en relación a su **entorno y estado de su entorno**, lo que se indica en tabla siguiente:

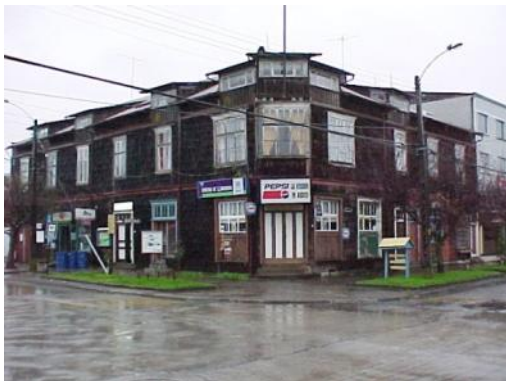
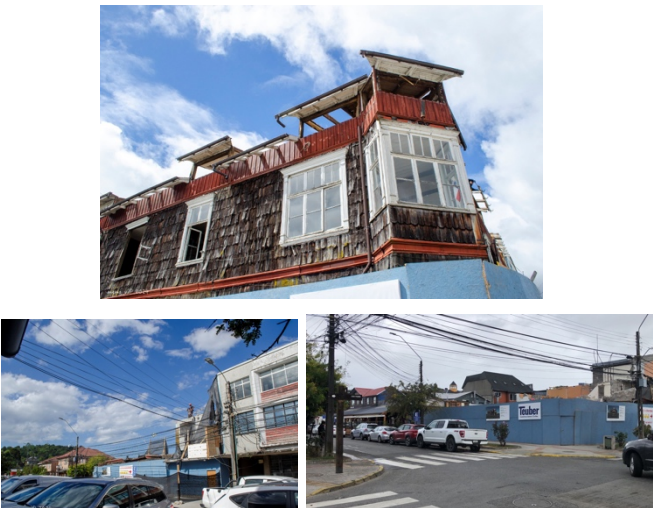
| Imagen año 2000, Catastro DA - MOP | Imagen 2024, registro<br>I. Municipalidad Puerto Varas |

Actualmente, como se muestra a continuación, la edificación ha sido demolida, por tanto, ya no existe en la condición de inmueble que pueda ser considerado para efecto de ejercer la competencia del Plan en los términos señalados en el artículo 2.1.18 de la OGUC.

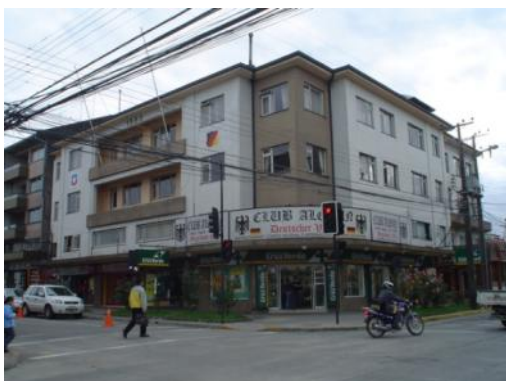
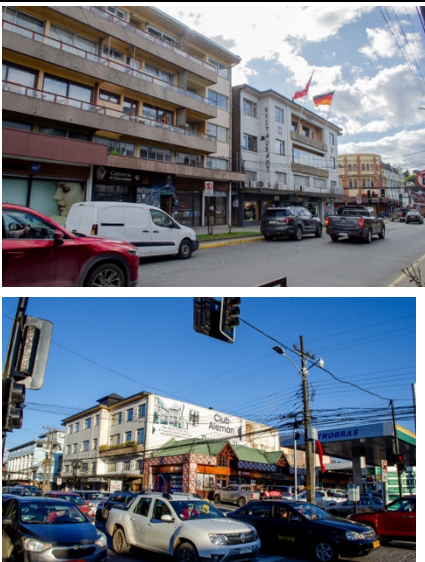
### Caso 7: Club Alemán - San José 415 esq. San Francisco

Corresponde a un Edificio de hormigón armado, construido en 1954 por el arquitecto Alberto Oettinger S. siguiendo la propuesta de la arquitectura racionalista, con sus dos fachadas a la calle simétricas. Tiene cuatro pisos, al igual que los edificios que lo circundan. Alberga el *Deutsche Verein*, una institución antigua de la ciudad.

Analizados los antecedentes del inmueble, se concluyó que este a diferencia de lo valorizado originalmente, no constituye un ejemplo único en su estilo o tipología, por cuanto se asemeja a la imagen arquitectónica de edificios circundantes. Adicionalmente, los atributos en relación a los elementos del entorno se han visto afectados de manera importante por la renovación urbana que ha sufrido el sector céntrico de la ciudad, por tanto, la calidad de este no es óptima, sino que regular, para hacer atribuible un puntaje máximo en dicho atributo.

De acuerdo a los fundamentos técnicos señalados y el restudio de la situación del inmueble, se procedió a modificar la valorización de sus atributos en relación a su **singularidad y estado del entorno**, lo que se indica en tabla siguiente:

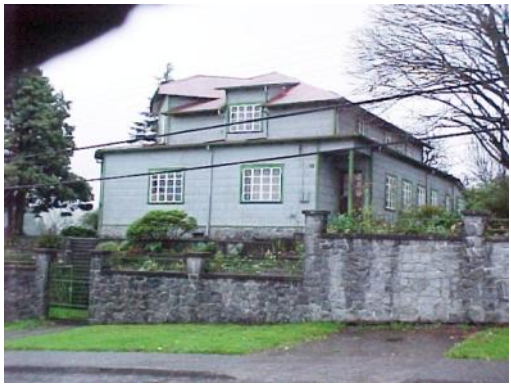
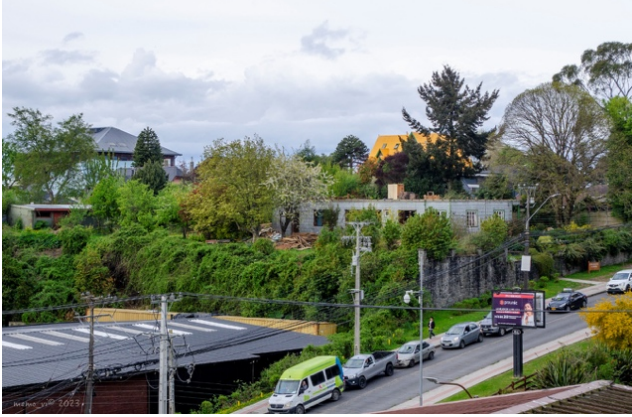
Actualmente, como se muestra en las imágenes anteriores, la edificación ha sido demolida, por tanto, ya no existe en la condición de inmueble que pueda ser considerado para efecto de ejercer la competencia del Plan en los términos señalados en el artículo 2.1.18 de la OGUC.

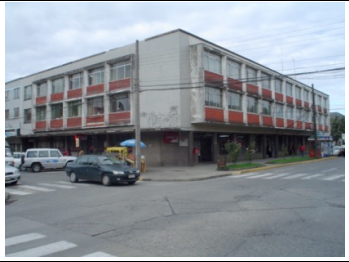
| FICHA DE VALORACIÓN | | | | ROL |
|---|---|---|---|---|
| Ubicada en el centro de la ciudad, destaca por su compacidad volumétrica y por su posición en esquina. | | | | |
| Edificio de hormigón, construido en la década de los cincuenta del siglo pasado. En su forma y composición adhiere a los principios del Movimiento Moderno de la arquitectura del siglo XX. La marquesina, incorporada al diseño original, es un elemento de protección del peatón frente a los rigores del clima. | | | | |
| Edificio que concentra diversos servicios públicos de la ciudad. Es uno de los pocos edificios que representa el movimiento Moderno en arquitectura. | | | | |
| Se encuentra en buen estado, a pesar de haber sufrido algunas transformaciones menores. | | | | |

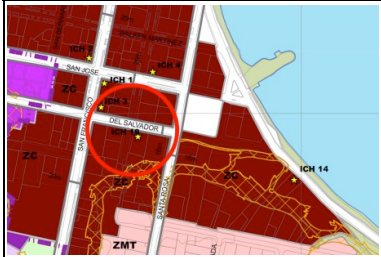
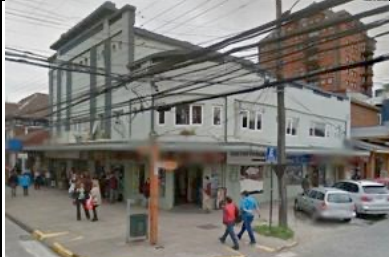
| FICHA DE VALORACIÓN | | | | ROL |
|---|---|---|---|---|
| En su momento fue la atracción de los ciudadanos, quienes concurrían a las presentaciones de cine, teatro y de los colegios, a mediados del siglo XX. | | | | |

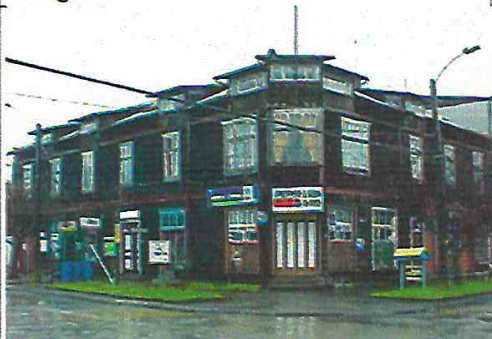
| <p><b>Fotografía</b></p> | <p><b>Descripción</b></p> <p>Edificio de esquina en estructura de madera y revestimiento en fachadas en tejuela de madera. En dos niveles, mantiene comercio en el primer nivel y vivienda en el segundo, desde donde se levantan mansardas de manera rítmica por ambas fachadas. Su arquitectura es propia de la zona con influencias del estilo Jugendstil.</p> <p>Foto: Catastro MOP.</p> |

8. En este orden de ideas, y conforme a las consideraciones anteriores, atribuirle un estilo arquitectónico Jugendstil tal como lo hace el estudio de Patrimonio del año 2015 de la Ilustre Municipalidad de Puerto Varas, en su página 34, individualizado con el numeral 56, estudio base para determinar si es o no procedente su declaración de monumento patrimonial, es una conclusión errónea, que no se condice con la realidad y carente de todo fundamento, ya que las características del estilo arquitectónico Jugendstil, son completamente diferentes a las del inmueble en comento.
