# INFORME TÉCNICO

*Evaluación Fitosanitaria de Arbolado Urbano*

## Plaza de Armas, Puerto Varas Región de Los Lagos

**Junio, 2026.-**

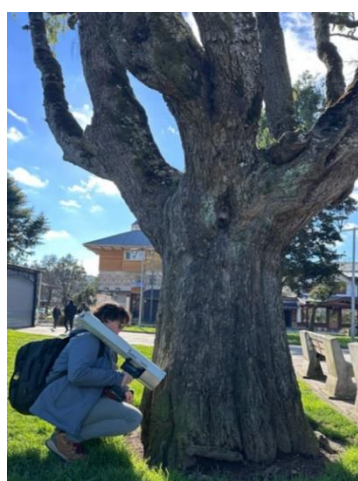
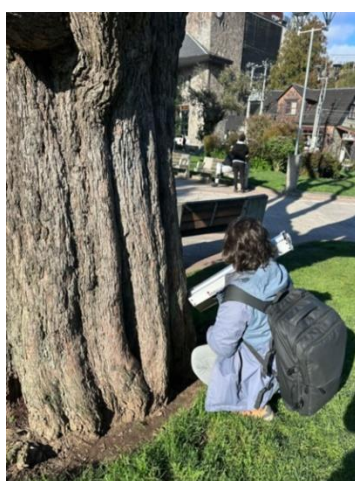
**Figuras 1, 2 y 3. Aplicación del resistógrafo en la base del fuste con bifurcación múltiple a media altura (izq.); zona de bifurcación con múltiples ramas primarias emergentes del fuste central (centro); vista general del árbol con copa escasa y alta proporción de ramas muertas (der.). Plaza de Armas, Puerto Varas. Fuente: Geoforestal Servicios Limitada, 2026.**

**OBSERVACIÓN VISUAL CRÍTICA:** La fotografía 3 muestra una copa con muy escaso follaje vivo, alta proporción de ramas muertas y estructura depauperada para la altura del árbol. Las fotografías 1 y 2 muestran la evaluación en la base de un fuste de gran sección con bifurcación múltiple.

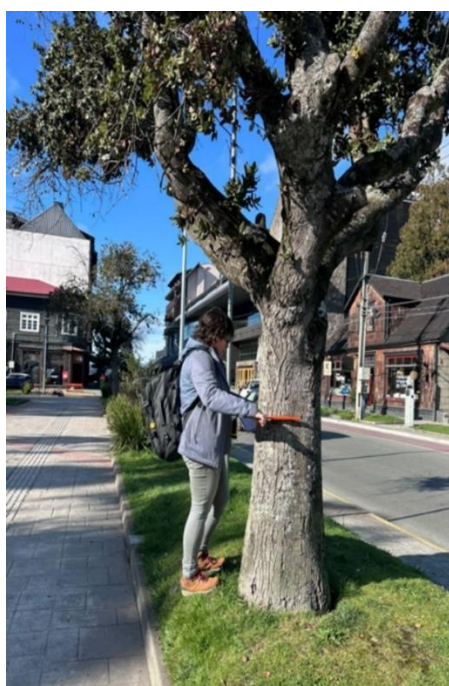
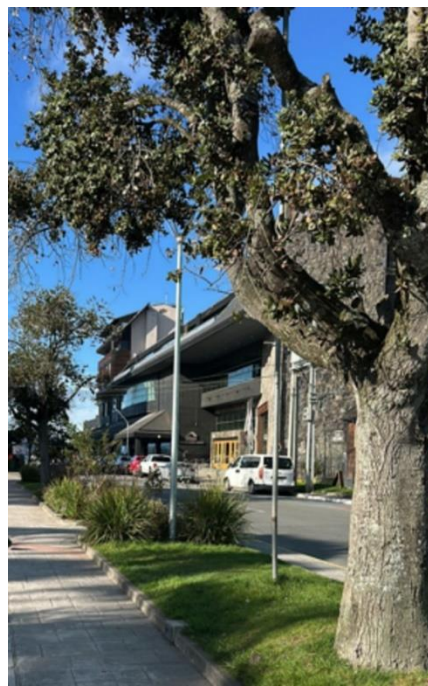
**Figuras 1 y 2. Medición DAP visible en el fuste — árbol ubicado en franja de pradera junto a baldosas plaza (izq.); vista general del árbol con copa relativamente conservada y fuste**

de corteza típica de *Ulmo* adulto, en avenida con edificaciones comerciales adyacentes (der.). Plaza de Armas, Puerto Varas. Fuente: Geoforestal Servicios Limitada, 2026.

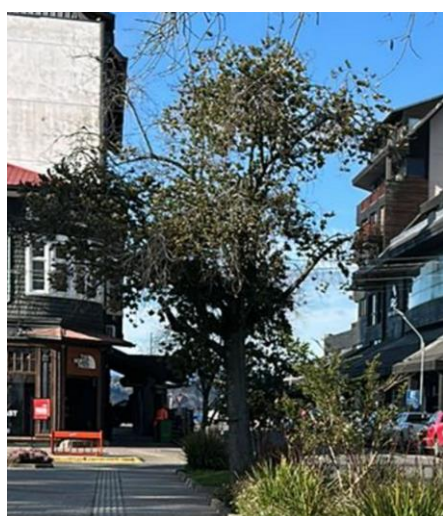
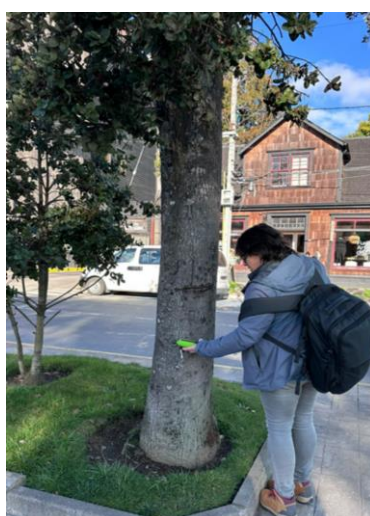
**Figuras 1, 2 y 3. Vista general del árbol con copa de follaje moderado y fuste recto (izq.); aplicación del GPS en fuste con corteza de Ulmo adulto y cuello en pradera (centro); DETALLE DE NUDO OSCURECIDO en zona de bifurcación del fuste — punto de entrada de**

**patógenos confirmado visualmente (der.). Plaza de Armas, Puerto Varas. Fuente: Geoforestal Servicios Limitada, 2026.**

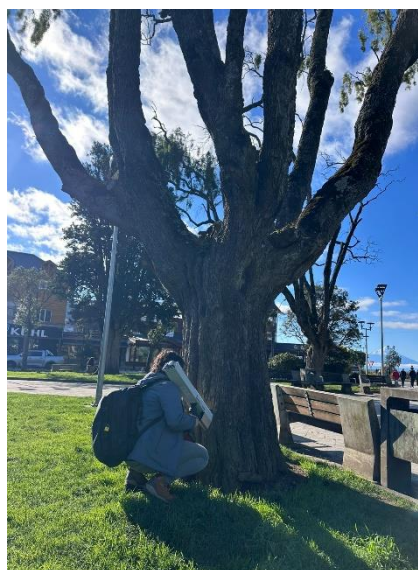
**Figuras 1. Vista general del ejemplar de Maitén (*Maytenus boaria*). Figura 2. Detalle de la zona de inserción de los ejes codominantes del Maitén (DAP 120 cm). Uniones en V con**

*posible bark-inclusion, zonas callosas, heridas antiguas sin cierre completo, líquenes y musgos en corteza. Geoforestal Servicios Limitada, 2026.*
